КОНСТРУКТИВНО И ТОПЛОТЕХНИЧЕСКО ОБСЛЕДВАНЕ НА ЕЛЕМЕНТИ НА ЕДРОПАНЕЛНА ЖИЛИЩНА СГРАДА

Л. Хрисчев¹, Б. Петров², Р. Орлинов³, К. Спасов⁴

INVESTIGATION OF STRUCTURAL ELEMENTS OF LARGE PANEL BUILDING

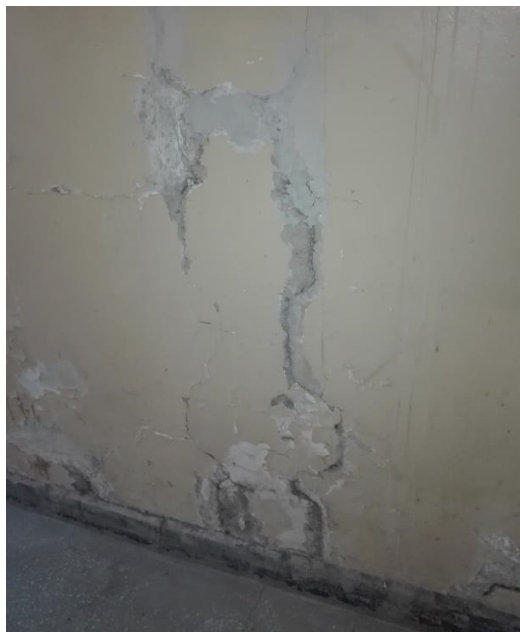
За конкретната едропанелна сграда е обърнато внимание на налични повреди и дефекти по елементите на конструкцията – стенни панели, подови панели, дюбелни съединения, сутеренни стени. При огледа са установени отваряне на пукнатини в някои от вертикалните съединения между панелите (фиг. 1). В отделни зони е констатирано наличието на следи от течове (фиг. 2), като в тези зони се наблюдават значителни обрушвания и калциеви извличания на бетона, корозия и разкриване на армировката на панелите (фиг. 3). На места е констатирано недостатъчно бетоново покритие, както и напукване на бетона по направление на армировката (фиг. 4). Разкритите хоризонтални дюбелни съединения са в добро състояние и са добре изпълнени по отношение на запълване на тялото на съединението с бетон (фиг. 5). Сутеренните стени са добре изпълнени, гладки. Не е констатирано наличието на пукнатини, както и индикации за слягания на земната основа. В сутерена се наблюдават следи от течове от мокрите помещения на първия етаж, но не и от такива, идващи отвън.

Фиг. 1. Пукнатини по контура на вертикално дюбелно съединение

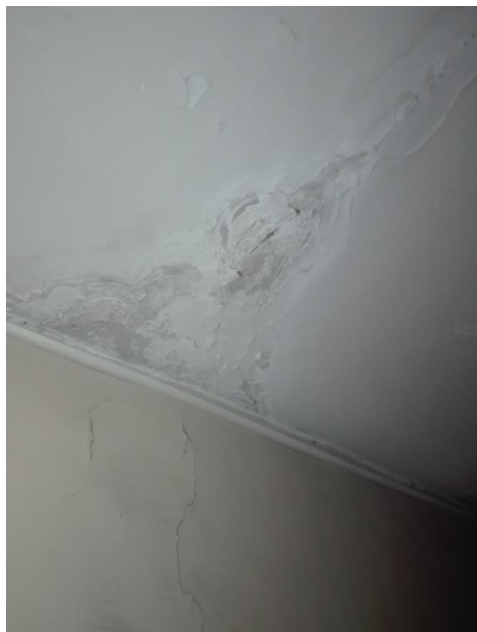
Фиг. 2. Следи от течове от мокрите помещения

На база проведеното обследване и констатираните дефекти, може да се посочат и вероятните причини за достигането на състоянието на конструкцията в момента. Вероятна причина за дефектите, подобни на тези, представени на фиг. 2 и фиг. 3, са течове от мокрите помещения в сградата, породени от не добре изпълнена хидроизолация на помещенията или липса на такава. Потенциална причина биха могли да бъдат също и течове от покрива, водоснабдителна и канализационна система, както и не добра поддръжка на сградата. По отношение на недостатъчното бетонно покритие при част от панелите може да се заключи, че най-вероятно се дължи на технологични пропуски при производството на елементите.

За конкретната сграда, обект на настоящата статия, е задължително изпълнението на хидроизолацията на санитарните възли и баните, с цел недопускане на течове, които биха компрометирали конструкцията и връзките между отделните панели.

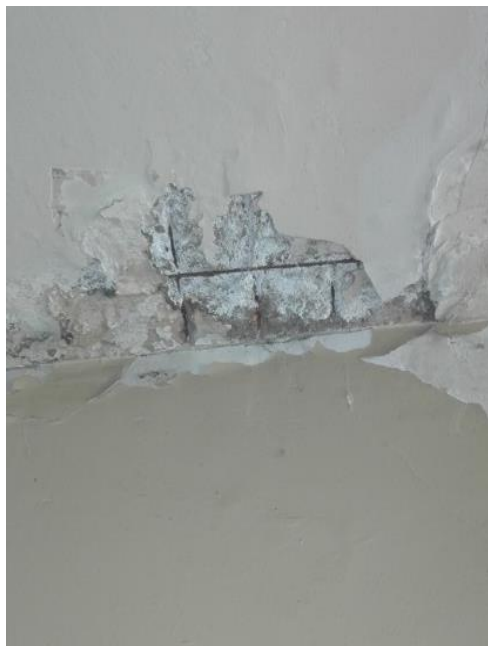
Фиг. 3. Следи от течове, корозия и разкриване на армировката

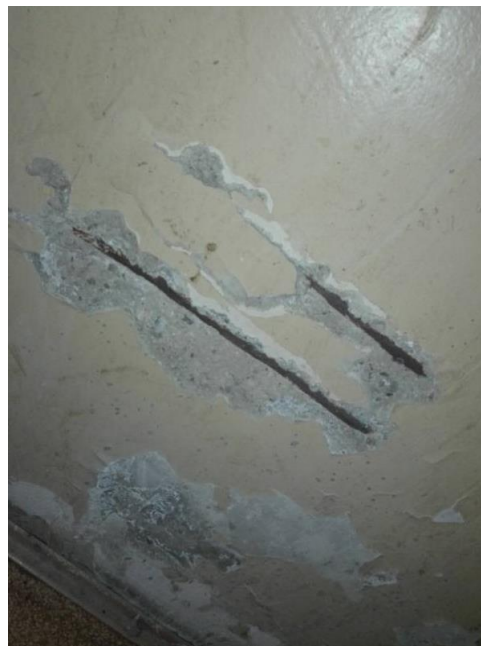
Фиг. 4. Отделяне на бетона по направление на армировката

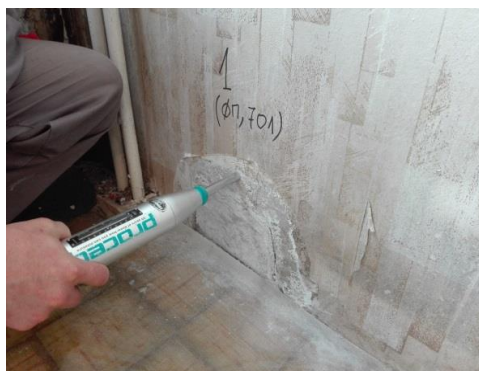
Фиг. 6. Определяне на вероятната якост на натиск

Получените резултати показват, че вероятните якости на натиск в изследваните зони отговарят на изискванията за тази номенклатура. Ясно се вижда разликата в якостите на дюбелните съединения и самите панели. Вероятната якост на натиск на панелите е от порядъка на 31,7 МПа до 43,2 МПа, докато якостта в дюбелните съединения е от 26,0 МПа до 30,8 МПа. По-високите стойности на якостта на панелите се дължат на заводското им производство, подлежащо на строг контрол на качеството. Якостта на натиск на сутеренните стени също удовлетворява изискванията на проекта на конкретната сграда. Следва да се отбележи, че определената вероятна якост на натиск на бетона в дюбелните съединения и в панелите, при други извършвани обследвания, е от същия порядък. Така например, за конкретна сграда, изпълнена по системата Бс-69-Сф, определена та вероятна якост на натиск на бетона в дюбелните съединения е в диапазона от 29,4 МПа до 41,5 МПа [7].

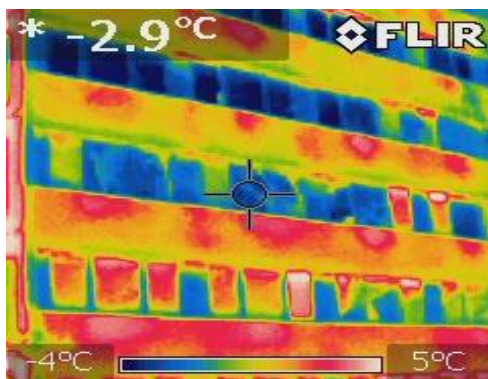
Фиг. 13. Обща термографска снимка на сградата

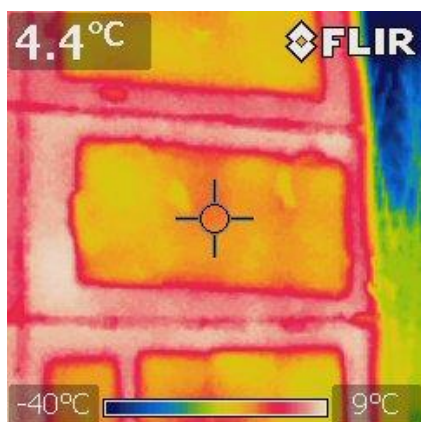
Фиг. 14. Термографска снимка на фасаден калканен панел

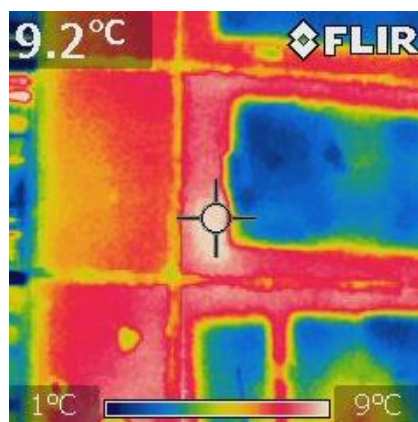
Фиг. 15. Термографска снимка на фасаден калканен панел

Въпреки че не са обследвани всички фасадни елементи на сградата, получените резултати и техният анализ показват, че се констатира зони със значително топлопреминаване. Характерен топлинен мост се наблюдава в зоните по контура на фасадните калканни панели, където те се състоят само от слой стоманобетон (фиг. 15). Сравнително малки разлики на температурата, по външните и вътрешните повърхности се наблюдават и по фасадните панели, които са с отвори за прозорци. Също така дограмата на сградата е в незадоволително състояние, поради което големи загуби на топлина се реализират именно през нея.

Прието е топлоизолацията на фасадите на сградата да се реализира с използването на топлоизолационен слой от експандиран полистирен с $\lambda = 0,031 \text{ W/m}^2\text{°C}$. Оразмеряването е извършено за сечение „2-2“, като е определена необходимата дебелина на топлоизолационния слой 10 cm. При така определената дебелина, изчисленията по отношение на температурно-влажностния режим показват, че коефициента на топлопреминаване в сечение „1-1“ е със стойност $U_1 = 0,2 < U_{\max} = 0,28 \text{ W/m}^2\text{°C}$. Също така, след построяване на линиите парциалното налягане е установено, че няма условия за образуване на конденз (фиг. 20).

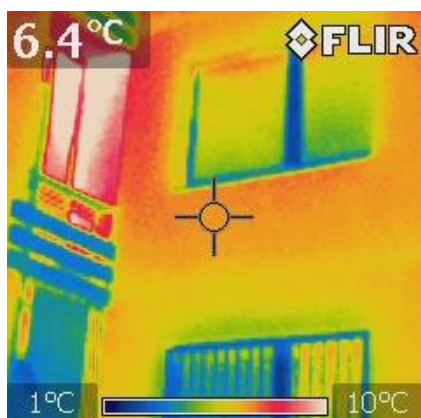
Фиг. 16. Термографска снимка на стенов панел (отвън)

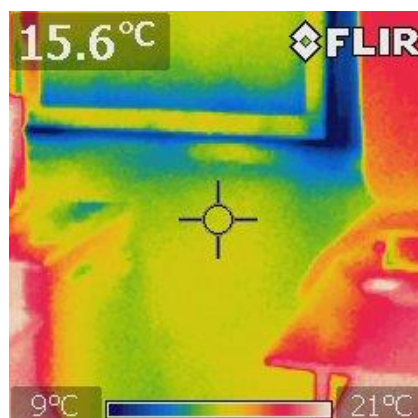
Фиг. 17. Термографска снимка на стенов панел (вътре в сградата)
