ПРИЧИНИ И ПРИМЕРИ ЗА ПОВРЕДИ И АВАРИИ ПРИ МОСТОВЕТЕ, ПРОБЛЕМИ С УПРАВЛЕНИЕТО ИМ

Л. Георгиев¹

REASONS AND CASES OF DAMAGE REALISATION IN BRIDGES, PROBLEMS WITH THEIR MANAGEMENT

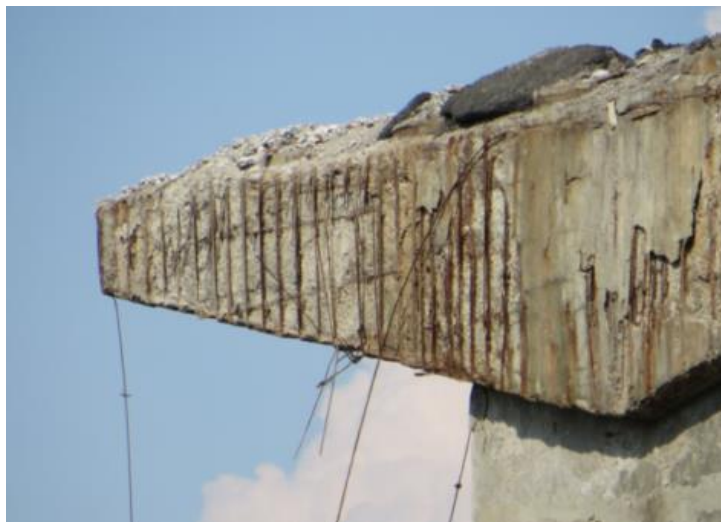
Често срещана причина за дефекти и повреди на носещи елементи от една мостова конструкция е некачественото изпълнение и компрометиране на второстепенни елементи (дилатационни фуги, водоотвеждане, предпазни огради). На фиг. 1 е представен силно корозирал ригел на стълб на мост по АМ Хемус под дилатационна фуга в температурно непрекъснатата стоманобетонна плоча.

Фиг. 1. Стълб на стоманобетонен мост по АМ Тракия при извършване на аварийен ремонт, 2015

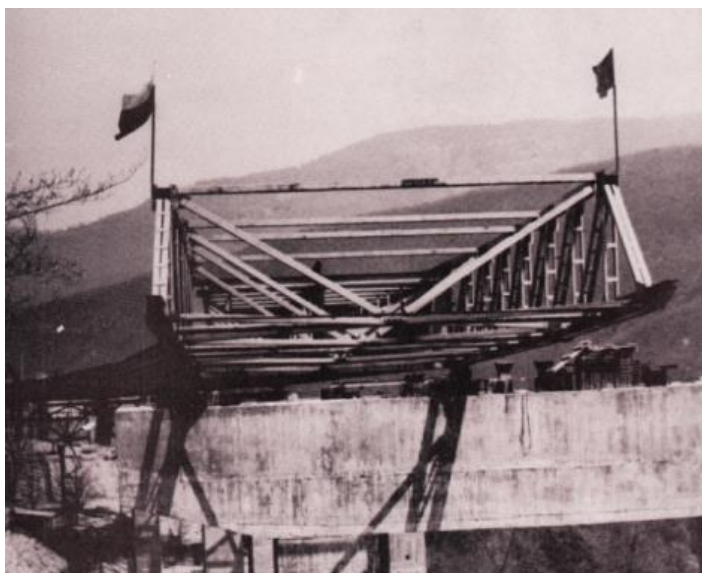
През 1985 г. в резултат на комплексни причини се случва авария при надлъжното избустване на виадукт в хоризонтална и вертикална крива по АМ „Хемус“ – фиг. 2 [22], свързано с разрушаване на всички временни опори и изпадане на стоманената връхна конструкция върху стълбове и устой с максимално напречно отклонение 1,5 m от проектното положение [21]. Към момента изследванията и заключенията на комисиите, анализирали причините за аварията, не са публикувани, което стеснява допълнително относително скромния ни национален опит в ефективната технология надлъжно избустване на мостови връхни конструкции.

Фиг. 2. Виадукт по АМ Хемус на стар km 26⁺⁷⁰⁰ [22]

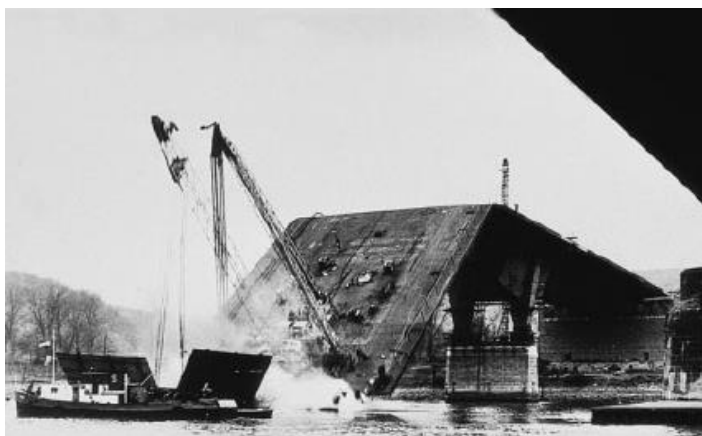
При конзолно изграждане на стоманени връхни конструкции основният отвор се реализира чрез балансирано конзолно добавяне на монтажни елементи и свързване на напредващите една към друга конзоли с ключов елемент. При това положение е възможно в определени плочи натисковите напрежения в строително състояние да са по-високи от тези в експлоатационно за същото сечение и при надлъжно оребряване, съобразено само с експлоатационното състояние при което е възможна загуба на устойчивост [5]. На фиг. 3 е представена аварията при изграждане на стоманен кутиеобразен мост в Кобленц над р. Рейн, случила се през 1971 г.

Фиг. 3. Мост над р. Рейн в Кобленц, 1971 г. [2]

Основната причина за разрушението е неприемлив конструктивен детайл на монтажната връзка между надлъжните ребра по натиснатата долна плоча на кутията и съответно недостатъчна носеща способност на устойчивост на плочата в съответната зона [2].

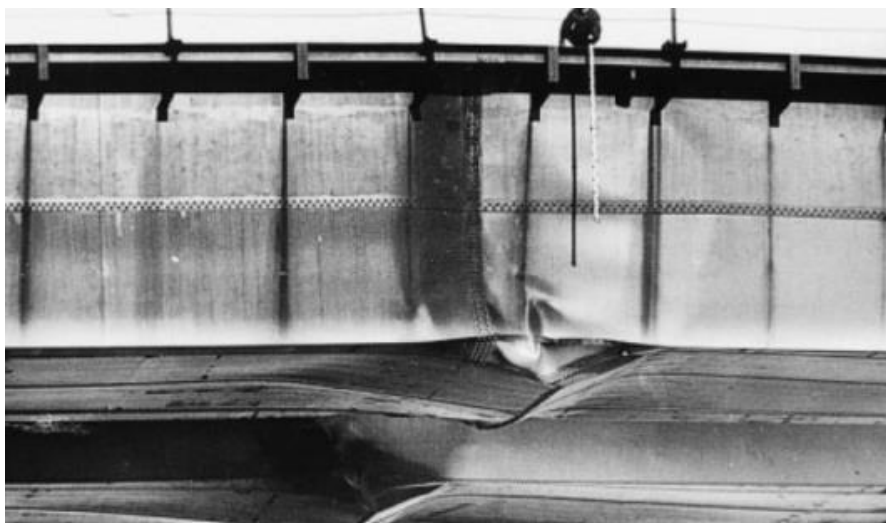
Фиг. 4. Мост над р. Дунав във Виена, 1969 г. [2]

При изграждане на четвъртия мост над р. Дунав във Виена през 1969 г. се получава авария вследствие на местна загуба на устойчивост, породена от вътрешно уравновесени напрежения от температурна разлика – фиг. 4 [2]. През деня и поради горещото време конзолите провисват и се удължават повече от предвиденото, което налага скъсяване на горния пояс на ключовия елемент с 15 mm [2, 5]. Не остава време за отпускане на опорите до края на работния ден и през нощта при изстиване, поради ограничената деформация, се получават вътрешно уравновесени опъни напрежения в горния и натискови в долния пояс. Следва загуба на устойчивост на натиснатия пояс около зоните на нулевите моменти, които не са изчислявани и конструирани за високи нива на натискови напрежения при експлоатация.

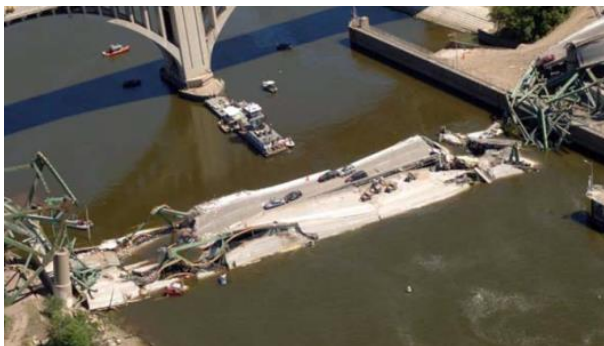
Фиг. 5. Аварирал стоманен мост в Минеаполис, 2007 г. [25]

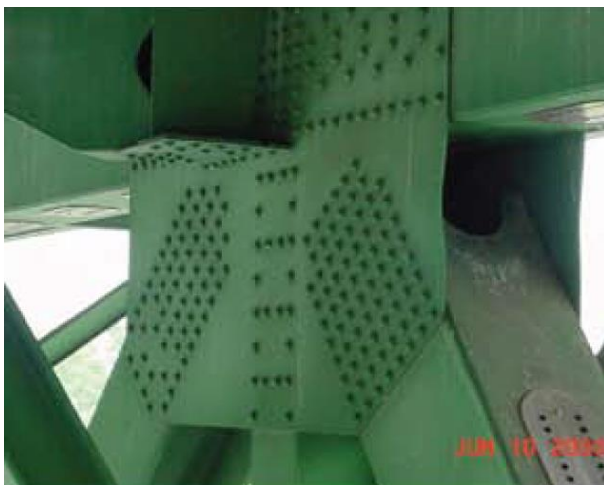
Фиг. 6. Деформирана извън равнината си възлова плоча при възел U10, 2003 г. [25]

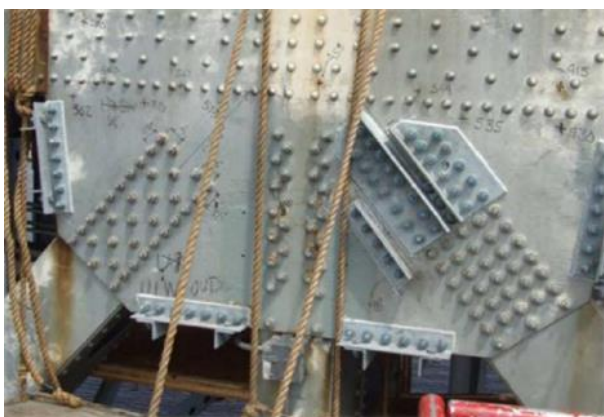
Фиг. 7. Усилена възлова плоча на стоманен мост [31]

За надеждната експлоатация на мостовите конструкции от сериозно значение е въвеждането и усъвършенстването на система за управление на мостовете, регламентираща дейностите по оценка на състоянието, както и процесите на вземане на решения за реализиране на необходимите дейности за отстраняване на регистрирани дефекти и повреди. Характерен пример е тежката авария на моста над р. Мисисипи в Минеаполис през 2007 [25 ÷ 27], свързана с 13 жертви и десетки ранени. Върхната конструкция представлява непрекъсната триотворна стоманена ферма със 160 m централен отвор, а пътната конструкция е комбинирана стомано-стоманобетонна гредоскара, подпрана във възлите на фермата. Построен е 1964 – 1967 г. [26]. При регулярна инспекция през 2003 г. е установена деформация извън равнината на относително стройните възлови плочи на възел U10 – фиг. 6, през следващите 4 години не са взети мерки за усилването им и през 2007 г. се достига до цялостно разрушение именно вследствие на компрометиране на възли от фермата с недостатъчна носеща способност – фиг. 5, за което свидетелстват и направените впоследствие задълбочени анализи и модели по МКЕ [26, 27]. Системата за управление на мостовете следва да е организирана и структурирана по такъв начин, че времето между регистриране на съответен дефект или повреда и отстраняването му да бъде минимално с оглед на намаляване на риска от достигане на подобни на описаната по-горе тежка авария. След аварията с моста в Минеаполис при редица конструкции с подобен рисков детайл с относително стройни възлови плочи са извършени усилвания в случаите на необходимост – например фиг. 7 [31].

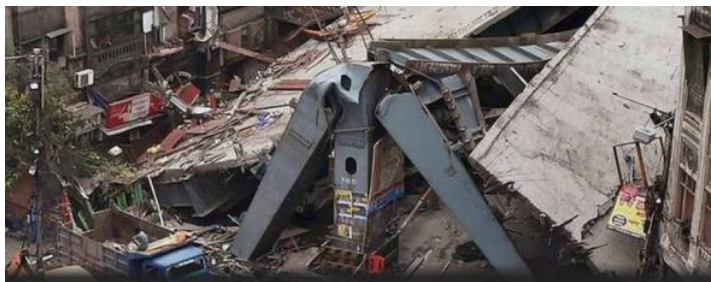
Комбинираните стомано-стоманобетонни връхни конструкции за мостове съчетават предимствата и редуцират недостатъците на двата материала – бетон и стомана. В етапите на работа преди бетонът да е набрал якост следва да се осигури общата устойчивост на стоманената част от връхната конструкция и при пропуски в тази насока са възможни сериозни аварии [18]. На фиг. 8 е показан аварирал при изграждането си комбиниран стомано-стоманобетонен мост в Индия с 28 жертви, 2016 г. [17, 23]. Неадекватно конструираната напречна връзка между стоманените 2Т греди [24] вероятно не може да осигури общата им устойчивост в етапа преди реализиране на съвместно действие със стоманобетонната плоча. Тъй като при опирането на 2Т гредите върху конзолите на стоманения стълб са ограничени преместванията в напречна посока, след загубата на устойчивост на гредите се получава хоризонтална напречна реакция, действаща ексцентрично спрямо центъра на тежестта на стоманените конзоли. Това води до допълнителен огъващ момент в тях и съответно допълнителни нормални напрежения в съответните стени, за които те не са изчислени и следва разрушение на конзолата и изпадане на връхната конструкция.

Фиг. 8. Комбиниран стомано-стоманобетонен мост в Калкута, Индия [17]

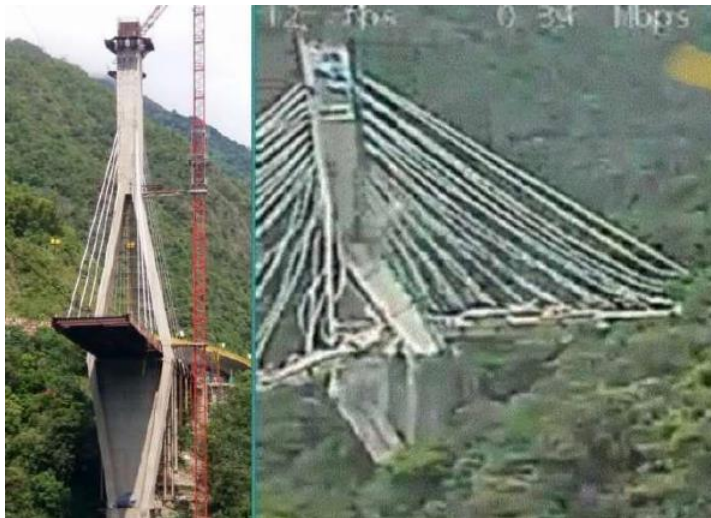
При разрушението на пилон на вантов мост Chirajara Bridge по време на изграждането му през 2018 г. се счита, че основната причина е недостатъчната напрегната и опънна армировка на хоризонталната връзка между двата дяла на пилона – фиг. 9 [16].

Фиг. 9. Мост Chirajara Bridge, Колумбия – Eng. Jaime Suarez Diaz [16]

С оглед на намаляване на широчината на стоманобетонния кесонен фундамент А-образният пилон завършва със скосяване на двата дяла, което води до промяна в траекторията на натисковата реакция в тях и съответно напречната греда и стени се натоварват с големи опънни сили (за проблем с напрегнатата армировка свидетелстват и регистрираните преди аварията пукнатини в хоризонталната греда между двата дяла от пилона [16]). Разрушението на единия от пилоните води до разрушение на изградената и окачена към него част от закоравяващата греда с 9 жертви и 8 ранени.

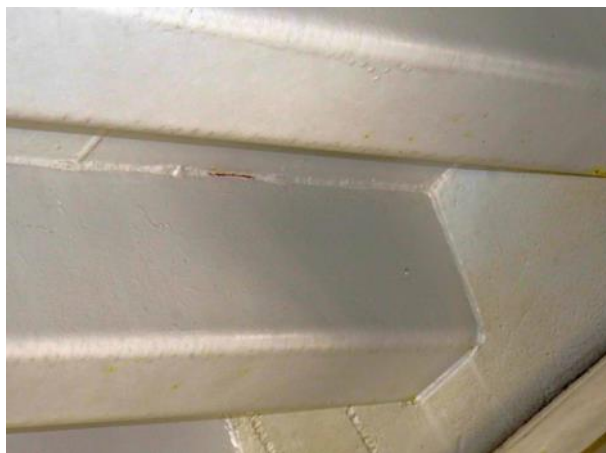
Както е видно от табл. 3, водеща причина за повреди при стоманените мостове, които не водят до разрушение на елемента до определен момент, е умората на материала, често в съчетание с корозионни повреди. На фиг. 10 се вижда уморна пукнатина в стоманена ОПП (ортотропна пътна плоча) в зоната на заваръчния шев между надлъжно трапецовидно ребро и стоманена пътна плоча. Умората е частен случай на крехко разрушение, свързан с действието на циклично променливи напрежения. Иниципирането на уморни пукнатини се реализира в зони с високи стойности на остатъчни опънни напрежения или концентрация на напреженията при преход в геометрията или зони с деформация вследствие на корозия.

Фиг. 10. Уморна пукнатина в стоманена ОПП на стоманен виадукт

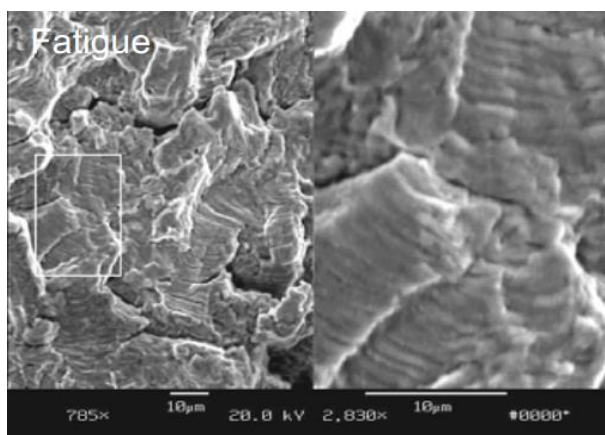
Фиг. 11. Характерна набраздена повърхност при уморно разрушение [28]

Уморните повреди нарастват след всеки цикъл на натоварване до достигане на критично състояние, при което скоростта на нарастване рязко се увеличава и следва разрушение. Съвременната техника позволява посредством фрактографски изображения от повърхността на разрушение да се определи точно механизмът на разрушението [28]. На фиг. 11 се вижда характерната набраздена повърхност (fatigue striations) при циклично променливо уморно натоварване.

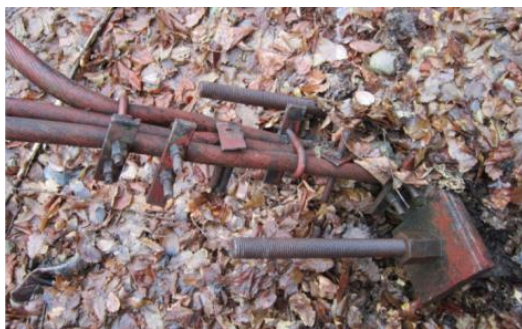
Пешеходните мостове се характеризират с относително по-нисък интензитет на полезните товари, което позволява реализацията на по-леки и стройни конструкции. У нас гредови, вантови и висящи пешеходни мостове с относително големи отвори (висящ мост при с. Лисиците, над яз. Студен кладенец – отвор 260 m) са построени в Искърското дефиле, в Родопите и други региони. Поради относително ниското ниво на компетентност и контрол на участниците в процесите на проектиране и изграждане при немалка част от тези пешеходни мостове съществуват значителни отклонения от нормативните изисквания и добрите практики за конструктивно детайлиране в посока на несигурността – изследване, обхващащо 30 моста е описано в [19]. В някои случаи поради лошото качество на изпълнение повреди се регистрират още преди въвеждането им в експлоатация. На фиг. 12 е представена анкерната зона на главен кабел на висящ мост с отвор около 70 m над р. Искър, закотвен под нивото на терена и съответно силно уязвим за корозионни повреди, а самото закотвяне е реализирано чрез огъване на кабела и притискане с клипси, което е ненадежно за динамично натоварена конструкция.

Фиг. 12. Зона на закотвяне на главен кабел на мост над р. Искър до Пасарел

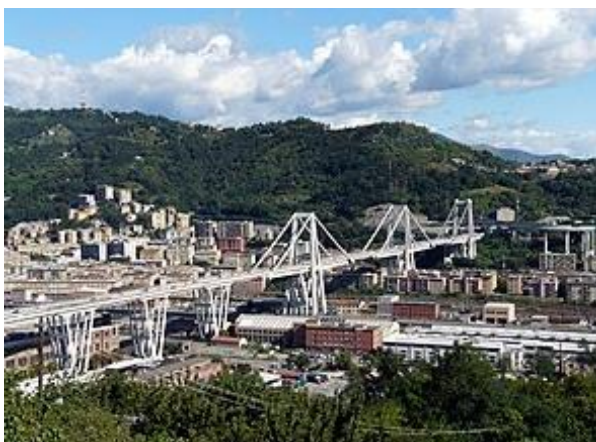
При концептуалното проектиране трябва да се обръща необходимото внимание на концепциите за конструктивна надеждност (robustness) и да се прилагат там, където е възможно и целесъобразно. В най-общи линии надеждността на конструкцията нараства с намаляване на процентния принос на всеки отделен елемент към носещата способност. Отрицателен пример в тази посока е аварията през 2018 г. мост Моранди в Италия [32] – фиг. 13. Ключов елемент за носещата способност на конструкцията като цяло са стоманобетонните ванти, които са само две от едната страна на всеки от пилоните (компрометиране на една ванта намалява с 50% носещата способност). Обикновено при вантовите мостове вантите са повече на брой и са изградени от въжета, съставени от високоякостни телове с адекватни нива на антикорозионна защита. Изследва се аварийна ситуация с компрометиране на една от вантите, което в случая на моста Моранди е неприложимо. При стоманобетонната ванта е трудно да се инспектира във времето нивото на предварително налягане на кабелите и възможната им корозия, а и двата фактора имат сериозно влияние върху носещата способност на този ключов елемент. През 2018 г. мостът Моранди в Италия аварира поради компрометиране на една от вантите, следва разрушаване на пилоната и съседните му два отвора.

Фиг. 13. Мост Моранди в Италия преди аварията [32]

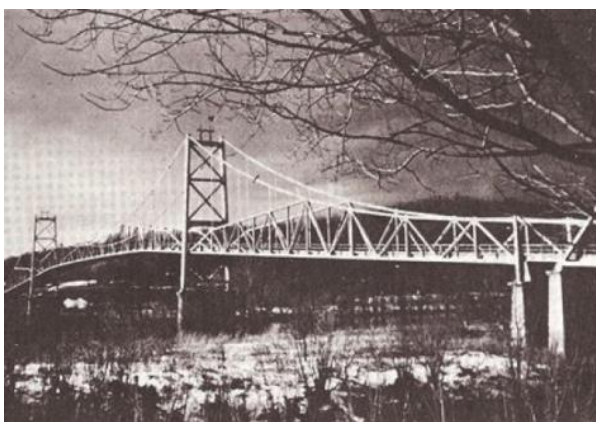
Мостът Silver bridge – фиг. 14 [35] е построен през 1928 г. и претърпява авария – цялостно разрушение на 15.12.1967 г., свързано с 46 жертви [5]. Главната конструкция е висяща с отвор 213 m, окачена на главен кабел, конструиран като прътова верига. Прътите от веригата са изработени от стомана с висока якост на опън и респективно пониско съпротивление срещу крехко разрушение в зоните на локална концентрация. Разрушението на прътовата верига е вследствие на крехко разрушение на отделни съставлящи я пръти в зоната на връзката им чрез ставен болт, следва цялостно разрушение на връхната конструкция.

Фиг. 14. Мост Silver bridge САЩ, 1928 г. [35]

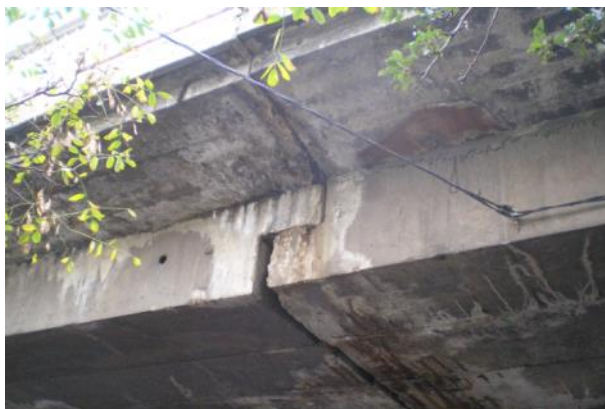
По отношение на критични детайли следва да се отбележи, че нередко в световната практика са се прилагали герберови връхни конструкции за мостове. Основните им предимства са статическата определимост и лесен анализ (в съвременната практика и използване на софтуер базиран на МКЕ, но това е без особено значение) и това, че не са чувствителни към опорни премествания. Герберовата става е язва в конструкцията и при некачествена или след компрометиране на дилатационната фуга се реализират течове, корозия и влошаване на носещата способност на този ключов детайл. Стоманобетонният герберов зъб е нерегулярна D-област със сложно поведение. На фиг. 15 е представен корозирал герберов зъб и разместени отвори на стоманобетонен мост по Цариградско шосе, гр. София, 2009 г. При стоманобетонни мостове нередко при рехабилитация се възстановява бетонното покритие, с което критичния герберов детайл получава добър външен вид, но е възможно да се замаскират конструктивни дефекти водещи до намаляване на носещата способност. На фиг. 16 [38] е представен момент от авария, свързана с разрушение на герберов зъб и изпадане на окачен отвор на стоманобетонен мост в Италия през 2016 г. под действие на преминаващо тежко возило, свързана с една жертва.

Фиг. 15. Стоманобетонен герберов зъб на мост в гр. София, 2008

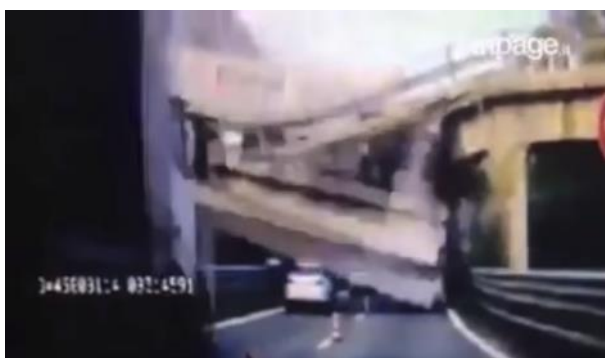
Фиг. 16. Разрушение на стоманобетонен герберов зъб на мост в Италия, 2016 г. [38]

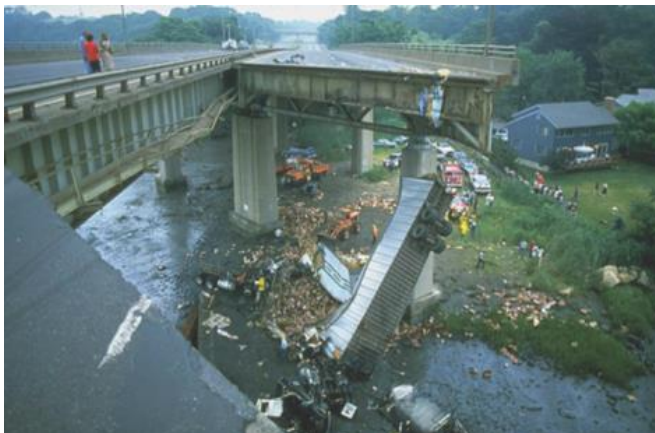
На фиг. 17 е представено разрушение на окачен отвор на мост над Mianus river със стомано-стоманобетонна главна конструкция със статическа схема герберова греда, САЩ, 1983 г. – 3 жертви [36]. Аварираният отвор е окачен посредством стоманени шини

и ставни болтове. При стартиране на корозия между съответните плочи продуктите са с обем, 5 – 6 пъти по-голям от този на изходния метал, това води до изкривяване, и липсата на напречни връзки между окачения и другия отвор е станало причина за претоварване и разрушение на окачващите шини и съответно изпадане на отвора. Подобен детайл на окачване е рисков и следва да се избягва при наличие на алтернативна възможност. На фиг. 18 е представено възможно „усилване” на съществуващ детайл на окачване посредством дублираща връзка [37].

Фиг. 17. Разрушение на окачен отвор на мост в САЩ, 1983 г. [36]

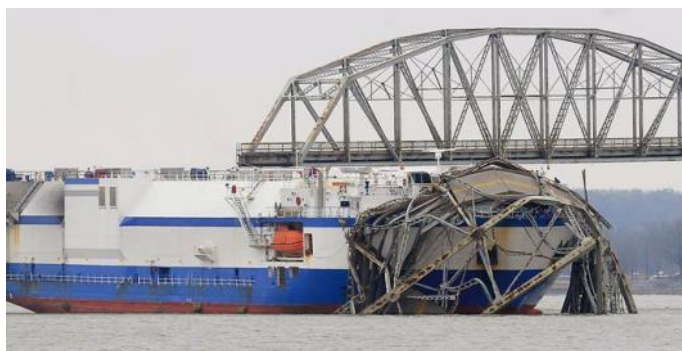
Сериозни повреди или аварии могат да се реализират вследствие на удар между превозно средство (пътно, железопътно, плавателно) и мостовата конструкция. В тези случаи основни причини са човешка грешка (несъобразяване на габарит, скорост и т.н.) или ограничителни системи с по-нисък от необходимия клас по степен на задържане. На фиг. 19 е видно последствието от удар между тежко плавателно средство и стоманена фермова връхна конструкция – изцяло разрушена, 2013 г. [33]. Плавателното средство по погрешка на оператора е пропуснато през отвор с по-малък от необходимия габарит.

Фиг. 19. Удар между мостова връхна конструкция и плавателно средство, 2013 г. [33]

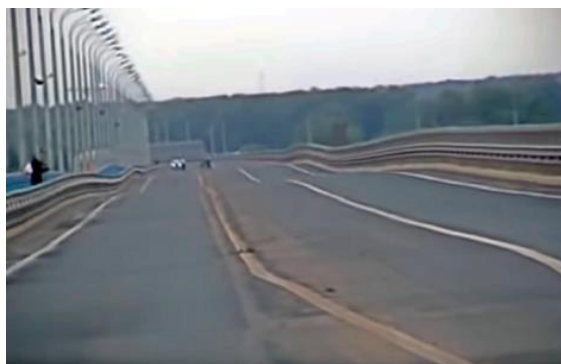
При по-гъвкави мостови конструкции могат да настъпят повреди или аварийно състояние вследствие на въздействието на динамичната компонента на ветровото натоварване. През 1940 г. вследствие на ниска огъвна и усуквателна коравина закоравяващата греда на висящия мост Тасома се разрушава при огъвно-усуквателни трептения, принудени от ветрово натоварване [5]. Висящите и вантови мостове обикновено са по-гъвкави и затова при отговорни конструкции аеродинамичната устойчивост се доказва чрез изпитване на репрезентативни модели в аеродинамичен тунел. Проблеми с вибрациите при вятър има и при по-стройни гредови мостове. Например пътният мост Рио-Нитерои в Бразилия представлява непрекъсната греда със стоманено кутиеобразно напречно сечение с максимален отвор 300 m, построен през 1974 г. [13]. Отношението на максималния отвор към конструктивната височина в средата на максималния отвор е $300/7,42 \sim 40,4$. Поради тази висока стройност на връхната конструкция първата собствена честота във вертикална посока е 0,34 Hz (2,94 sec) и при ветрово въздействие със скорост 55 – 60 km/h са регистрирани вибрации с амплитуда около 600 mm, което води до нарушаване на безопасната експлоатация и налага инсталирането на вискозно-еластични демпфери с оглед на разрешаване на проблема. Проблеми с вибрации вследствие на ветрово натоварване са регистрирани при пътен стоманен мост система непрекъсната греда с кутиеобразно напречно сечение и максимален отвор 155 m във Волгоград, Русия [14]. Стройността на връхната конструкция е $155/3,292 \sim 47$. При ветрово въздействие във връхната конструкция са регистрирани вибрации с амплитуда до 400 mm, което я прави опасна за експлоатация – фиг. 20 [34]. С оглед на решаване на проблема се е наложило инсталиране на демпфери [39].

Фиг. 20. Проблеми с аеродинамичното поведение на мост във Волгоград [34]

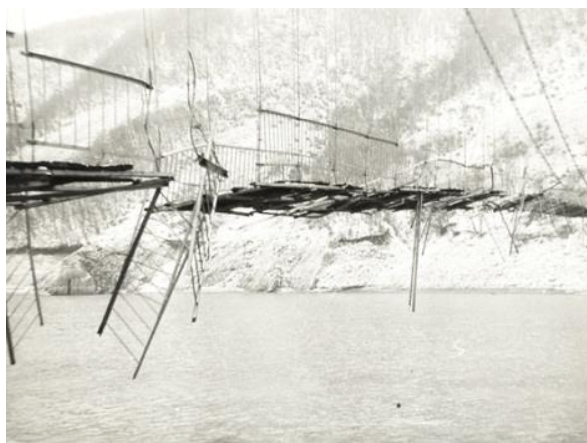
Проблеми с динамичното реагиране на висящ пешеходен мост с отвор 236 m при с. Широко поле са представени в [19] – фиг. 21. Мостът е построен през 1980 г., аварирал 4 месеца след въвеждане в експлоатация, възстановен и отново аварирал през 1990 г. Вероятна причината е недостатъчната компетентност на проектантите и контролните органи в областта на поведението на висящите конструкции, тъй като не е било предвидено хоризонтално укрепване на стройната закоравяваща греда.

Фиг. 21. Мост при с. Широко поле, България [19]
