## КОНСТРУКТИВНО СЪСТОЯНИЕ НА МОСТА „ВЪРТОПО“ – АНАЛИЗ И ПРЕПОРЪКИ

Н. Рангелов<sup>1</sup>

The paper summarises the results from the survey carried out by the author on the actual technical condition of *Vartopo Bridge*, which connects two districts of Sofia, Mladost 1 and Musagenica. Assessment of the structural reliability of the bridge is performed, including for the secondary parts and equipment. The unique for Bulgaria structural form – steel twin box girder bridge – is discussed, as well as the bridge articulation which includes different bearings for vertical and for horizontal support reactions. Various aspects of the actual condition of the bridge are summarised and recommendations for reparation works are given and prioritised.

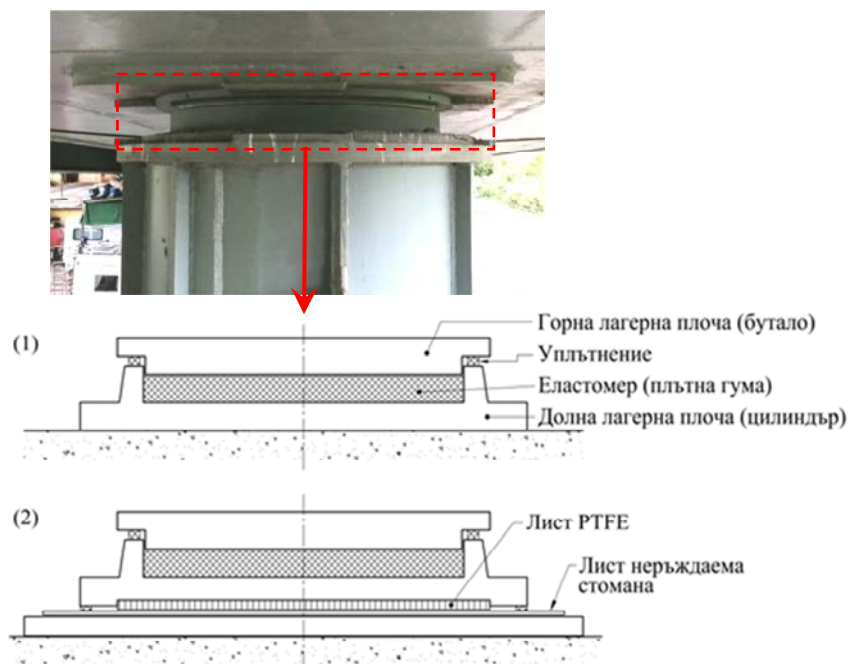
Лагерите гърнета, използвани при „Въртопо“, са трайни и не много чувствителни по отношение на поддръжката. Всички огледани неподвижни лагери (които са достъпни) бяха установени в много добро състояние, без каквито и да било следи от влошено функциониране. Например показаният на фиг. 5 „горен“ лагер е в отлично състояние.

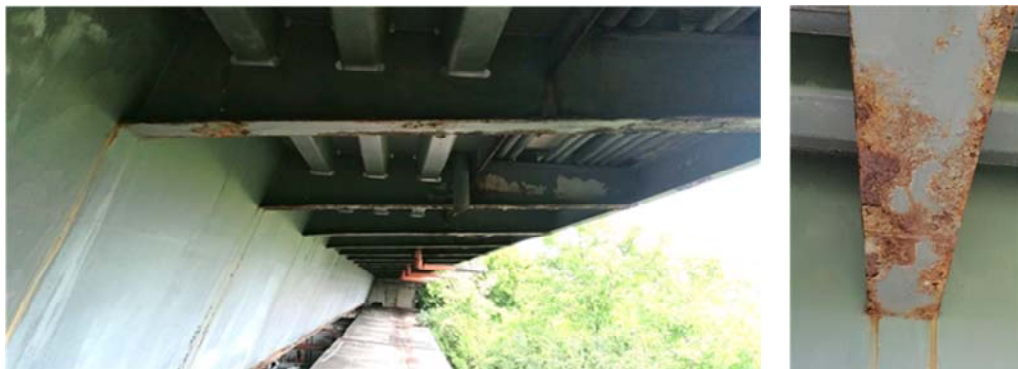
Състоянието на стоманената конструкция по отношение на корозията като цяло е добро. Изглежда, че е използвана качествена и дълготрайна антикорозионна защита, поради което се забелязва корозия само в участъци, изложени на преки атмосферни въздействия и най-вече течове. Значителна корозия се наблюдава в конзолните части на стоманената конструкция. Очевидно причината за това са течовете от тротоарните панели, плюс това, че все пак са по-изложени на атмосферни въздействия при дъжд плюс вятър. Корозията все още не може да се окачестви като повсеместна, по-скоро тя се е развила там, където са най-интензивните течове от тротоарите и оттам, където се е стичала водата (фиг. 6).

Фиг. 6. Корозия на връхната конструкция – общ вид и локална интензивна корозия

Особено интензивна корозия се наблюдава на места по долните пояси на конзолите, малко по-интензивна такава се наблюдава и по горната част на конзолно издадените участъци от дънѝта на кутиените главни греди. На фиг. 6 отдясно се вижда, че по долния пояс на конзолата са се образували дори корозионни язви. Това е неприемливо, защото след нарастване тези язви пораждат и концентрация на напреженията, която е значим фактор за проява на умора на стоманата.

Констатираните проблеми ще продължат да се задълбочават, и ако не се вземат своевременни мерки, могат да се трансформират във фактори, имащи пряко отношение към сигурността. Ремонтните работи трябва да започнат с кардинално решение за спиране на течовете от тротоарите. Препоръчва се замяна на съществуващото положение с нови ортотропни тротоари и съответно ново конструктивно решение на базите на осветителните стълбове и на еластичната ограда. Необходимо е репарирание на антикорозионната защита, където това се налага, особено в конзолните участъци.

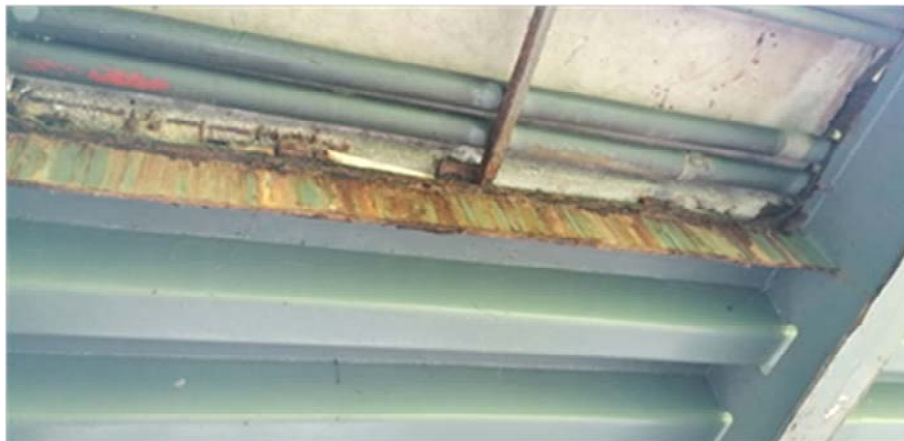
Фиг. 7. Конзолна част и интензивна корозия на крайното плоско надлъжно ребро

Като се изключат долните пояси на конзолите, останалата стоманена конструкция и в конзолните участъци е в много добро състояние (фиг. 7). Прави впечатление интензивната корозия на крайното плоско ребро (очевидно добавено по-късно при модификацията на тротоарите), в контраст с отличното състояние на останалите надлъжни ребра. В този смисъл фиг. 7 е ярко доказателство за значението на качествената антикорозионна защита.

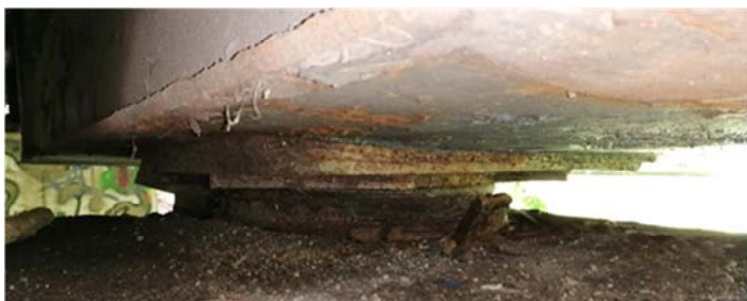
Почти повсеместна и доста интензивна корозия на стоманената конструкция се наблюдава при крайните опорни диафрагми и обединяващата напречна греда в участъка между връхната конструкция и гардбаластовата стена на устой Младост. Причина за това е очевидно отдавна компрометираната фуга, позволяваща обилни течове на дъждовна вода и на различни агресивни агенти, използвани против замръзване на пътното платно през зимата. В значителна степен са корозирали и дънѝта на главните греди (фиг. 8).

**Фиг. 8. Интензивна корозия на главна греда при устой Младост**

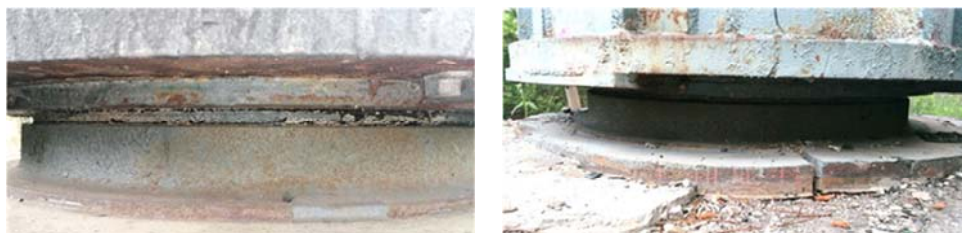
**Фиг. 9. Лагери в долната част на двуставните колони от междинните опори**

На фиг. 9 са показани долни лагери при фундаментите. Лагерът на лявата снимка е в отлично състояние, даже и уплътнението му изглежда цяло, макар и вероятно загубило еластичност. Наблюдава се лека безпроблемна корозия. На дясната снимка се вижда аналогична ситуация. Пукнатината е в полимерен ринг, който вероятно е отлят след монтажа да предпазва от корозионни агенти подливката под долната лагерна плоча. Изглежда, че това решение се е оказало неудачно.

Необходима е рехабилитация на лагерите на съоръжението (почистване, антикорозионна защита, смяна на уплътненията). Необходимо е поне рехабилитация на „малката“ фуга при устой Мусагеница и пълна подмяна на нефункциониращата фуга при устой Младост. Препоръчва се в бъдеще да се установи система за редовно (ежегодно, пролетно) инспектиране и почистване на фугите, и периодична планова подмяна на неопреновите профили.

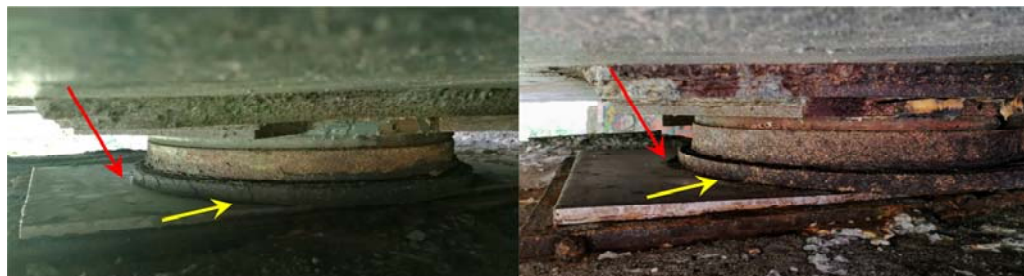
Подвижните лагери при устой Младост са лесно достъпни за оглед. Поради течовете от компрометираната „голяма“ fuga там корозията е най-интензивна, в това число и на металните части на лагерите. Като се изключи корозията обаче, огледът показва, че подвижните лагери функционират нормално. Тъй като огледът беше направен в топло време, мостът беше удължен вследствие на температурните деформации и съответно лагерите – преместени в посока Младост. На фиг. 10 се виждат хлъзгателните повърхнини (това би трябвало да е листът неръждаема стомана) без видими следи на някакво задиране или други признаци за лошо функциониране. Аналогична картина се установява и при двата лагера. Забелязва се и междина между лагерното гърне и плочата отдолу, което е индикатор, че контактът се осъществява чрез тефлоновия лист (който за съжаление е недостъпен за инспекция).

**Фиг. 10. Функциониране на подвижните лагери**

Показаното на фиг. 10 състояние е след нарочно измиване на лагерите, тъй като първоначално хлъзгателните повърхнини бяха силно зацапани. Това се дължи и на една тяхна конструктивна особеност. Обикновено в техническата литература такива лагери са показани обратно на илюстрираното на фиг. 5, като хлъзгателната повърхнина е не отдолу, а отгоре над гърнето. Но приетото от проф. П. Стайков (който е проектант и на лагерите) „обърнато“ решение е по-благоприятно от конструктивна гледна точка, защото така преместванията на лагера не поражат ексцентрицитети на опорната реакция спрямо опорните диафрагми на двете кутиени греди.

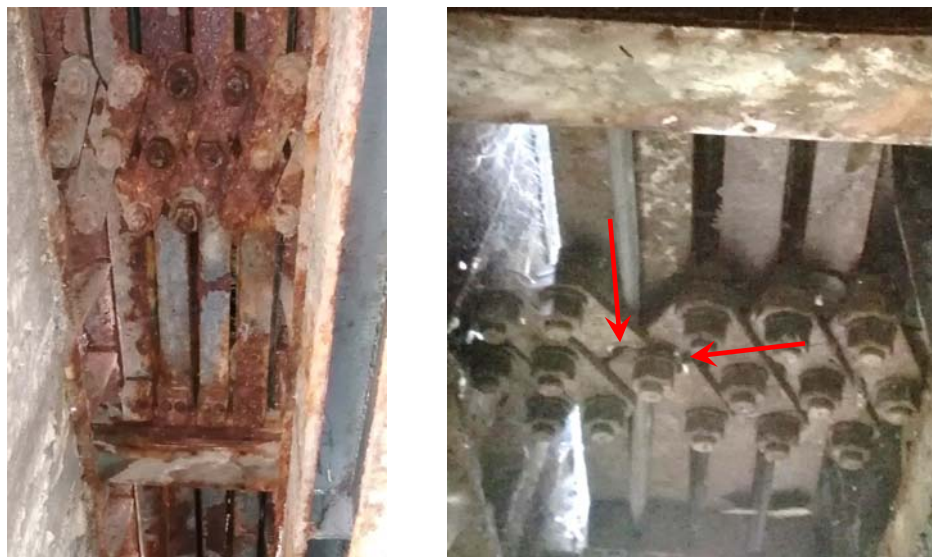
Най-лошо е състоянието на „голямата“ фуга при устой Младост. То може да се обобщи така: (1) ножично-лостовият механизъм е блокирал и не функционира, (2) има разрушени части на този механизъм, (3) повсеместна интензивна корозия на всички стоманени елементи и части и (4) компрометирани неопренови профили.

**Фиг. 11. Състояние на дилатационната фуга при устой Младост: интензивна корозия, счупени части на лостово-ножичния механизъм и преминаваща светлина**

Доказателство, че фугата не функционира, е показано на фиг. 11. Лявата снимка е направена при умерена температура (далеч под максималната) и фугата изглежда почти изцяло затворена, с изчерпан ход. Дясната снимка е направена при доста по-ниска температура. Тогава мостът е бил скъсен, но е видно, че ножично-лостовият механизъм е останал затворен, а фугата се е отворила при първия, очевидно скъсан неопренов профил откъм устоя. Именно блокирането на лостовия механизъм, вероятно заради интензивна корозия или поради конструктивен проблем, е довело до големи усилия и напрежения, които са причинили буквално счупване на показания елемент в отслабеното сечение при отвора за болта.
