ИЗСЛЕДВАНЕ НА МНОГОГОДИШНОТО ВЛИЯНИЕ НА АТМОСФЕРНИТЕ УСЛОВИЯ ВЪРХУ НАПРЕЖЕНИЯТА НА АРМИРОВЪЧНА СТОМАНА Ø6,5 (А-I) ЗА УТИЛИЗАЦИОННО ИЗПОЛЗВАНЕ

А. Шопов¹, Р. Ганев²

SURVEY ON THE MULTI-ANNUAL INFLUENCE OF ATMOSPHERIC CONDITIONS ON THE STRAIN OF THE REINFORCED STEEL Ø6,5 (A-I) FOR REUSE

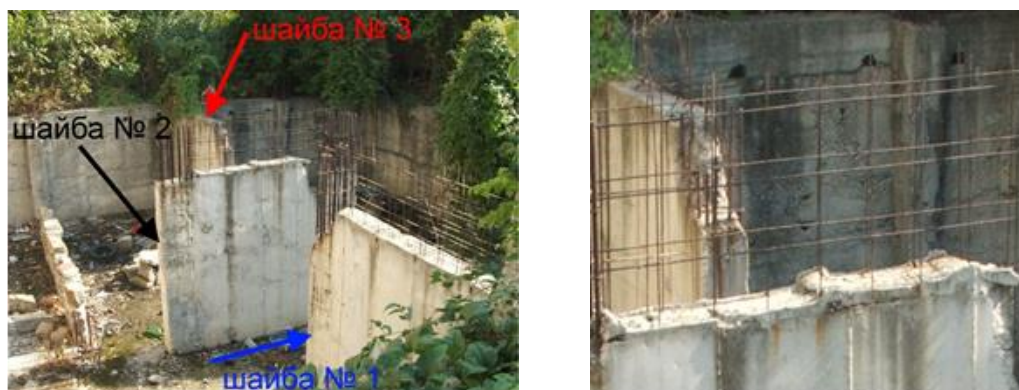
На спрян строеж с координати 42043'57.7"N и 23018'15.2"E, през 1998 г., е оставена „чакаща” армировка, фиг. 1.

Фиг. 1. Общ поглед на основите на строежа и местата за вземане на пробни тела

От три армировъчни мрежи на стоманобетоновите шайби са взети по десет броя пробни тела, с дължина 250 mm и диаметър 6,5 mm. Химичният състав на армировъчната стомана е направен в Институт по металознание „Акад. А. Балевски” към БАН, чрез метод ТПК 504-2, при 22 °C и е показан в табл. 1.

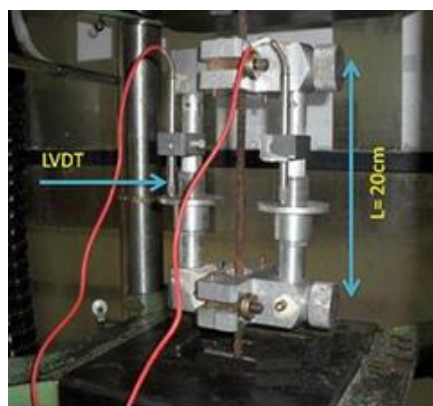
Работен момент, фиг. 4 от изпитване на опън за отчитането на данните с екстензометър с два LVDT – възприемателя, който е на индуктивен принцип и между горната и долната част няма физически контакт и риск при разрушаване. Спомага за намаляване (ограничаване) на мерната дължина и деформируемостта, а получените опитни резултати са дадени в табл. 2.

Фиг. 4. Екстензометър с два LVDT по време на изпитване, скорост 0,6 mm/min, [6]

Пробните тела са изпитани на опън и данните са снети с екстензометър модел LVDT, при работна дължина 200 mm. Изследванията и заснемането са извършени на сканиращ електронен микроскоп SEM, дигитализиран, с детектори за изображение с вторични електрони (SEI) ускоряващо напрежение 30 kV, със степен на увеличение до 20 000 пъти. Металографският анализ е направен, съгласно стандарти E3-95 Preparation of Metallographic Specimens, E407-93 Micro etching Metals and Alloys.

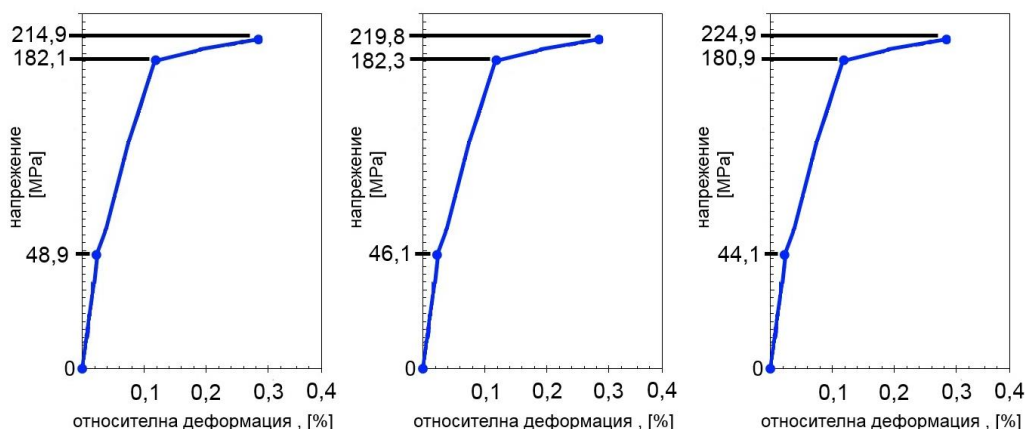
Диаграми на зависимост напрежение/относителна деформация за стойностите на f_{pr} – граница на пропорционалност, f_y – граница на провлачане и f_u – якост на опън са показани на фиг. 5 – намаляване на якостта на опън [3].

Фиг. 5. Диаграми на зависимост напрежение/относителна деформация за пробните тела – шайба № 1, шайба № 2 и шайба № 3

От фиг. 5 се установява, че корозията се отлепва при определено условие, което означава, че възниква напрежение в нея и спомага за носещата способност на елемента.

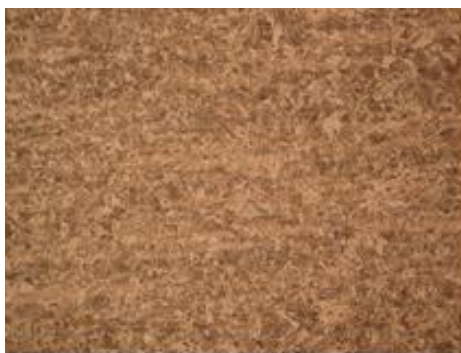
Изследвани са три типа армировка, съответстваща на 214,9, 219,8 и 224,3 MPa. Централната зона при всички опитни тела има изразен релеф. При големи увеличения добре се виждат стените на порите, разкрити от преминалите пори [1] и [2]. При всички пробни тела, когато в дадена зона настъпва окончателно разрушаване от натоварване, пукнатините рязко променят направлението си и образуват зъб. Характерът на разрушаването в зоните е опъново, фиг. 6 и 7.

Фиг. 7. Фрактографска повърхнина на арматурна стомана в област 224,3 МПа

От фиг. 6 и фиг. 7 се виждат уморните бразди във вид на пакети. Всеки пакет съдържа успоредни бразди, но отделните пакети имат различна кристалографска ориентация и сключват значителен ъгъл помежду си, обикновено 60° или 120° , поради структурата на мангана [3] и [4]. Армировъчната, ниско въглеродната стомана е изградена от перлит (тъмните зърна) и ферит (светлите зърна). Различната структура на съставените от желязо и въглерод материали (сплави), предопределя и различни дадености към образуване на пукнатини. На повърхността на разрушаване се забелязва силно изразен ивичест характер, като разположението на ивиците е неопределено и без зависимост. Може да се предполага, че има обединяване на феритни ивици, което вероятно се дължи на различната твърда устойчивост на елементите в стоманата [5] и [6]. Забелязва се, че няма обособен център на зараждане на пукнатини. В началото на разпространение на пукнатините се регистрират участъци, разположени напречно на посоката на натоварването с наличието на вторични пукнатини в тях, които предполагат забавяне на развитието на пукнатината. Изследванията показват, че процесът на разрушаване е сложен [7].
