СПЕЦИФИЧНИ ОСОБЕНОСТИ ПРИ РЕАЛИЗАЦИЯТА НА ИНВЕСТИЦИОНЕН ПРОЕКТ ЗА САНИРАНЕ НА МНОГОФАМИЛНА ЖИЛИЩНА СГРАДА (НА ПРИМЕРА НА РЕАЛНО ИЗПЪЛНЕН ОБЕКТ В ГР. ДУПНИЦА)

SPECIFICITIES OF THE IMPLEMENTATION OF AN INVESTMENT PROJECT FOR RENOVATION OF A MULTIFAMILY RESIDENTIAL BUILDING (A CASE STUDY ON A REAL PROJECT IN THE TOWN OF DUPNITSA)

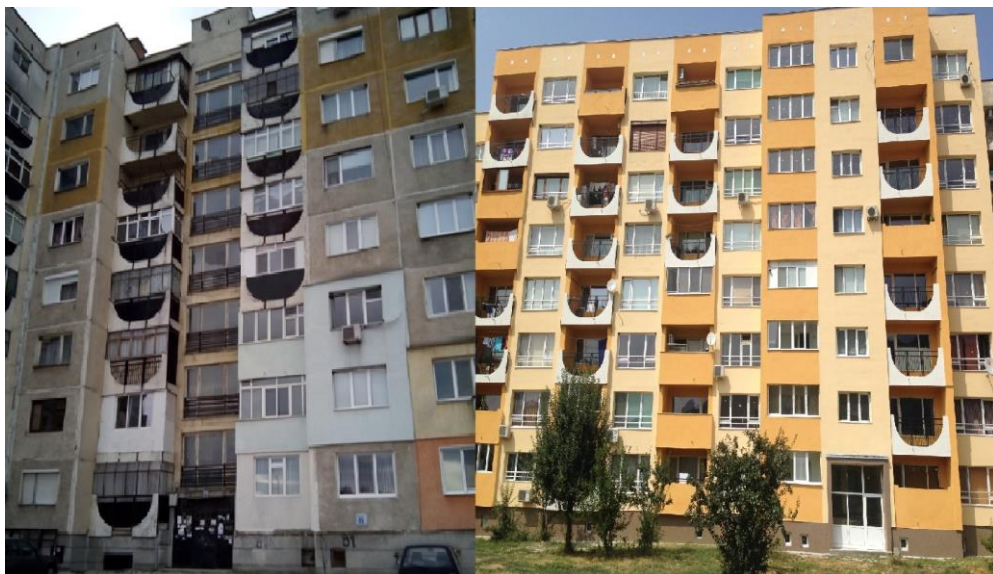
Фиг. 1. Санираната многофамилна сграда в гр. Дупница

жилищна сграда, находяща се в гр. Дупница, община Дупница, област Кюстендил, жк Бистрица, блок № „X“, вж. фиг. 1, с разгърната застроена площ 4 234 m² бяха изпълнени следните мерки и детайли при реализирането на техническия проект. Извърши се пълна ревизия на вароциментовата мазилка по двете калкани фасади – североизточна и югозападна, след което се извърши третиране с контактен грунд.

а) преди санирането

б) след санирането

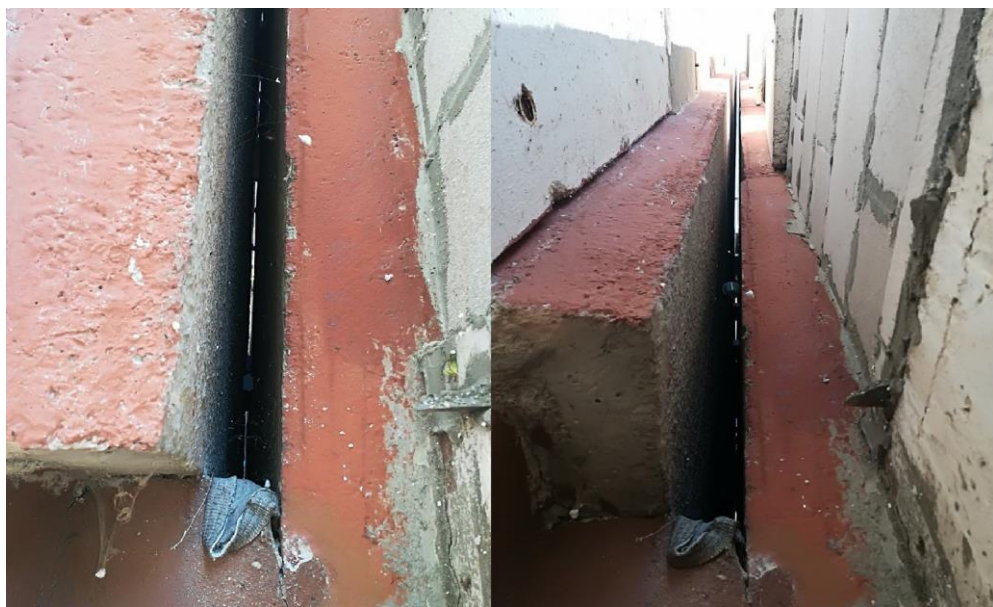
Фиг. 2. Дилатационна фуга

Демонтиран бе компрометиранят ламаринен профил, монтиран върху дилатационната фуга между блока и двете му съседни такива, вж. фиг. 2. При нейното трудоемко почистване беше отчетено съществено разминаване в проектните и геометрични размери, което на места достигаше широчина на фугата от 15 cm. Фугите бяха запълнени с топлоизолационна минерална вата с варираща широчина и коефициент на топлопроводност $\leq 0,036 \text{ W/mK}$.

Вертикално по цялата височина на фасадите в непосредствена близост до дилатационните фуги, както и хоризонтално по ширина, се положиха противопожарни ивици от по 20 cm и с дебелина 8 cm. Те са изпълнени от каменна вата с КРО (Клас по Реакция на Огън) – А1 (негорим), с обемно тегло от 100 kg/m^3 . Задължително е в тези зони да се използва пластифицираща смес, за да може да се поеме разликата в температурните разширения.

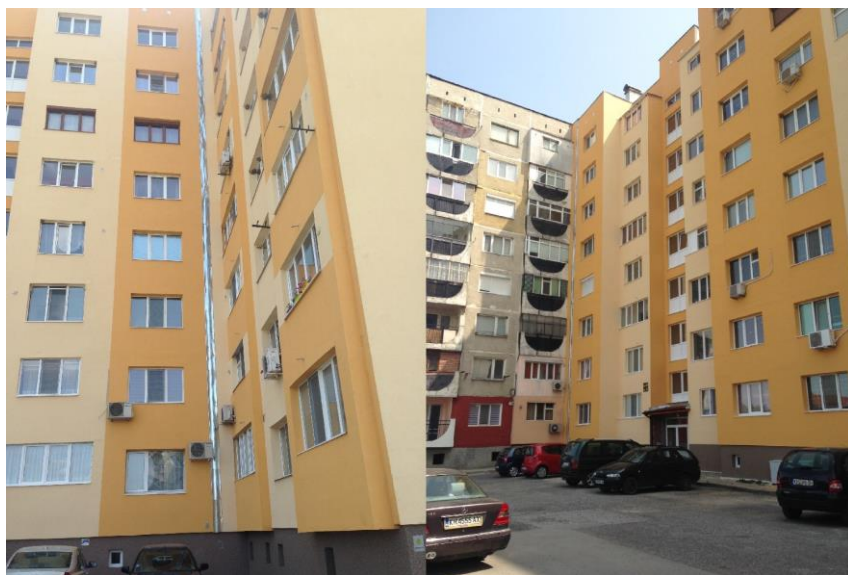
Фиг. 3. Фасадата на сградата в завършен вид

При изпълнение на топлоизолационната система по фасадите се натъкнахме на редица трудности. Основен проблем е нарушената вертикалност и еднаквост във височина, което наложи подбиране на дебелините на EPS (експандираният полистирен) с КРО – Е (горим с определени характеристики) и коефициент на топлопроводност $\leq 0,036 \text{ W/mK}$. Проектно заложената дебелина на EPS-а бе от 80 mm, но поради изместване на геометричните оси във височина бяха използвани и дебелини от 120 mm и 150 mm, приложени със съответните крепежи, за да може да се осигури минималният коефициент на топлопроводност. Това значително усложни изпълнението и натовари значително бюджетно заложената цена. При цокъла, за отделянето му от останалата част от фасадата, бе монтиран PVC протекторен профил с водооткапваща част.

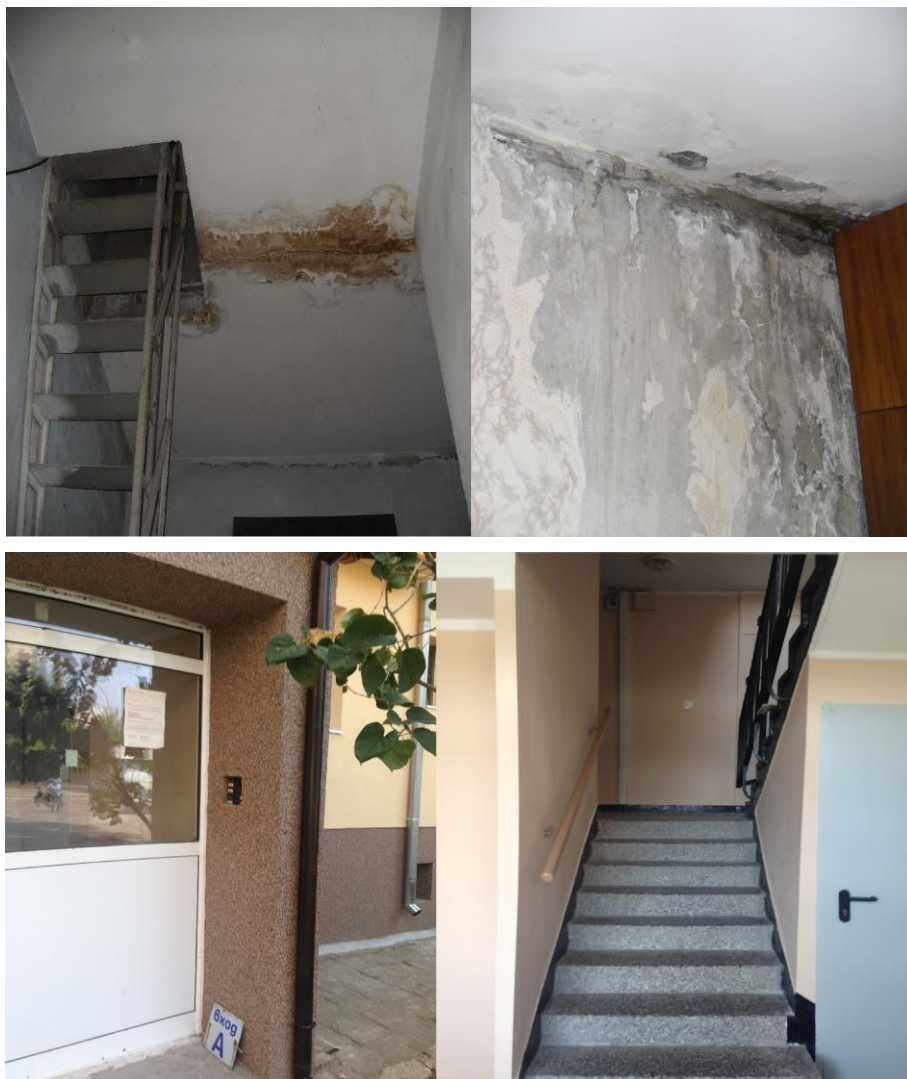
Фиг. 4. Компрометирани от влагата общи части

В общите части и сутерена се пристъпи първо към обновяването на мозаечните стъпала. Част от тях бяха с изцяло отчупени части и/или само със запазена армировка, които са изключително опасни за живеещите. Възстановяването бе осъществено посредством изпълнението на нови мозаечни участъци и/или монтирането на предпазен метален профил по дължина на челото на стъпалото. Всички висящи кабели бяха отделени в съответни снопове и скрити в новоизградени щендерни конструкции от гипсокартон. Влагата бе компрометираща по-голямата част от боята в общите части, вж. фиг. 4.

Пристъпи се към почистването на старата шпакловка и полагането на нова завършена с боя в цвят избран от живеещите. При двата входа бяха изградени нови покривни конструкции от дървен материал. Те заедно с подмяната на тротоарните плочи са част от обновяването на вертикалната планировка и осигуряват по-голям комфорт на живеещите в тази многофамилна жилищна сграда.
