ТАЛПЕНО-СТЪЛБОВАТА СТЕННА КОНСТРУКЦИЯ ОТ ПЕРИОДА НА ВЪЗРАЖДАНЕТО В РАЙОНА ОКОЛО КОТЕЛ

П. Груева¹, В. Танев²

THE POST-AND-PLANK WALL STRUCTURE DURING THE NATIONAL REVIVAL PERIOD IN THE KOTEL REGION

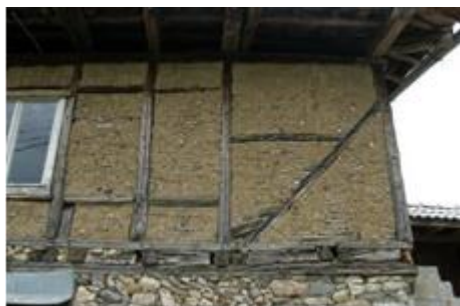
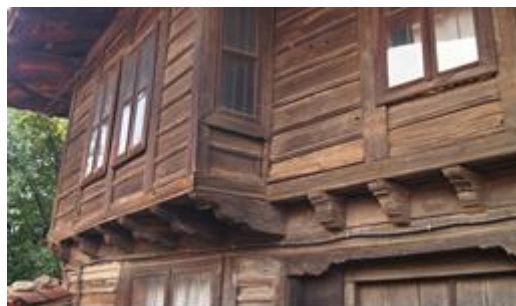
Фиг. 1. Паянтова конструкция с пълнеж от плет и глина в с. Долен (ляво) и талпено-стълбова система в Стария Котел (дясно)

Талпите нямат връзка една с друга по височина на стената и фугата между тях остава открита, поради което на голяма част от къщите са наковани летвички, които се наричат „шишета” (фиг. 1, дясно). По този начин се получава по-добра топлоизолация и защита от проникване на вода.

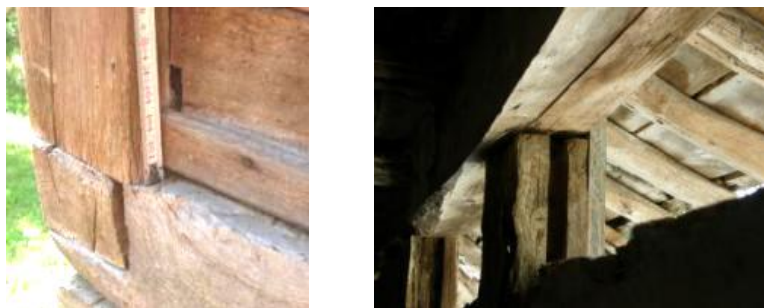
Фиг. 3. Оформяне на жлебовете при долен ръб (ляво) и горен ръб (дясно)

Стълбовете се характеризират с издълбаните по дължина улеи (жлебове), в които се вмъкват талпите. Дълбочината на улеите е 3 – 5 cm, а широчината им е около 3 – 4 cm. Те не започват от най-долната точка по дължината на елемента, а на разстояние около 6 – 8 cm от долния ръб. В горния край улеите продължават до най-горната точка, за да може да се нареждат талпите една над друга (фиг. 3).

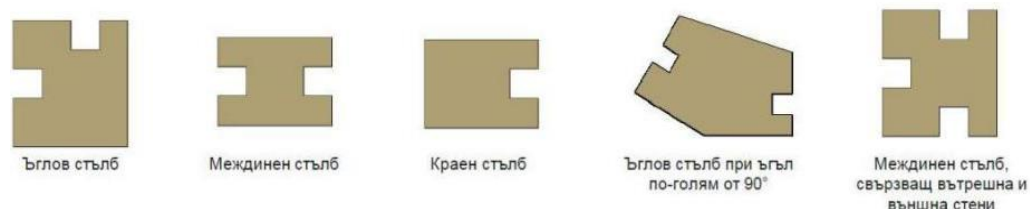
Фиг. 4. Напречни сечения на различни видове стълбове

Напречните сечения се различават в зависимост от местоположението им. Според броя и местоположението на улеите, се наблюдават пет типа напречни сечения на стълбове (фиг. 4).

– **Ъглов стълб** – напречно сечение с два улея в ортогонално направление. Външната геометрия на сечението е близка до квадрат. Свързва две стени под ъгъл 90°.

– **Междинен стълб** – правоъгълно напречно сечение с два улея от двете успоредни страни. Междинните спонци се поставят на различно разстояние, в зависимост от наличието на отвори и притисквачи. Преди и след всеки отвор за врата или прозорец има спонци. Когато има стена без отвори, се наблюдават случаи с поставяне само на междинни спонци и такива с притисквачи. Възможно е решението да е съобразявано с размерите на наличния дървен материал. Ако талпите не са достатъчно дълги, трябва да има междинен спонец. Ако има дълги талпи, се поставят притисквачи, които да ги укрепват извън равнината на стената. Наблюдават се случаи, при които при наличие на отвор за прозорец, улеят не е по цялата дължина на елемента.

– **Краен стълб** – правоъгълно напречно сечение с един улей. Според [5] при по-старите къщи не е имало ъглов стълб, а са се поставяли два крайни един до друг. Случаи, при които се използва този тип спонец:

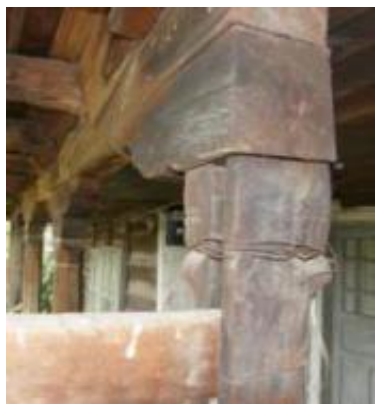
Фиг. 5. Колоната от сайванта, която е и краен спонец

- при отвори за врати, когато трябва да се оформи рамката на отвора;
- при промяна на височината на съседната стена или в други случаи, в които се налага прекъсване на стената;
- крайните колони на сайванта са едновременно и крайни вертикални елементи на талпено-спонцовата стена (фиг. 5);
- пресичане на вътрешни преградни стени, при което едната стена завършва с краен спонец, който е свързан с ковани пирони за талпите на другата стена (фиг. 6).

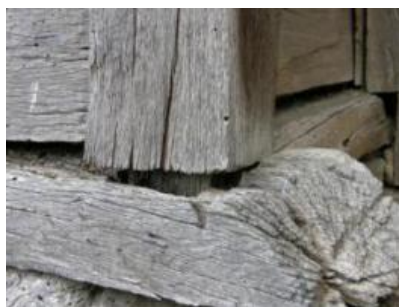
Фиг. 7. Сглобка „гълб и зъб“ при връзка спонец-долна греда (ляво) и връзка спонец-горна греда с дървена клечка (дясно)

Връзката на различните видове стълбове с горната и долната греда най-често е чрез сглобката „гльб и зъб“. В някои случаи връзката с горната греда е с дървена клечка (фиг. 7).

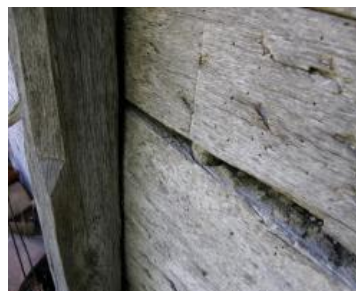
Фиг. 9. Дървени клечки, свързващи талпите по височина на стената. На дясната снимка от Козичковата къща в Стария Котел се вижда, че има едновременно притисквач и дървени клечки

В някои къщи се забелязва връзка между талпите, които са една над друга, посредством дървена клечка (фиг. 9). Не винаги обаче са свързани всичките талпи, които са една над друга. Наблюдават се случаи, при които връзката между талпите е непосредствено преди притисквача. Все още нямаме достатъчно наблюдения в кои случаи се изпълнява този тип връзка между талпите.

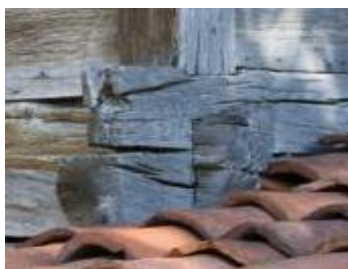
Фиг. 11. Сглобки в ъглите на фасадите при долни греди: (1) Косо зарязване, (2) просто странично зарязване, (3) право зарязване в ъгъл

Долните греди служат за опора на вертикалните елементи и за разпределяне на натоварванията. В надлъжно направление се наблюдават няколко вида снаждания, които са без наличието на метални съединителни средства (фиг. 10). Най-често се използва косото зарязване, което има известна носимоспособност в надлъжно направление, за разлика от останалите два вида сглобки. В ъглите на фасадите, при пресичането на подложните греди от двете направления, се наблюдават отново няколко различни вида сглобки (фиг. 11).

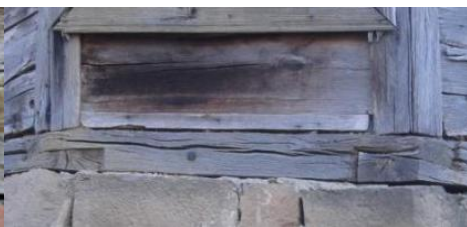
Фиг. 12. (1) Дървена клечка, свързваща греда от подовата конструкция с долна греда, (2) Свързване на подовите греди с долната греда чрез зарязване, (3) Детайл при скосен ъгъл на фасада, (4) Сглобка в ъгъла на фасадата при еркерна излизане

На фиг. 12 са показани няколко по-различни детайла, съобразени с архитектурата и специфичността на конструкцията. Често гредите от подовия гредоред са свързани с долните греди чрез клечки (1) или чрез зарязване (2). По този начин се постига пространствено укрепване на конструкцията и всеки елемент е свързан с този над него. При фасадни ъгли с ъгъл, по-голям от 90° , сглобката между гредите също е съобразена с посоката на пресичащите се стени (3). На снимка (4) се вижда сглобка, която се употребява само при еркерна излизания.

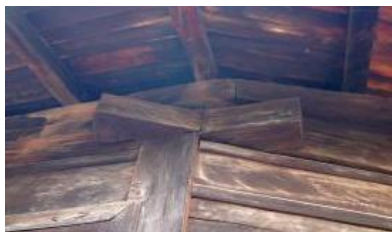
Фиг. 13. Пресичане на горни греди с просто странично зарязване

Горните греди се съединяват по дължина и в ъглите подобно на долните греди. При фасади, които се пресичат под ъгъл, по-голям от 90° , се наблюдава детайл с просто странично зарязване на двете горни греди (фиг. 13). Както долните греди са свързани с подовата конструкция на първо ниво, така и горните са свързани с покривния гредоред. Връзката се осъществява по различни начини в зависимост от оформянето на стрехата. Елементите, които излизат извън равнината на сградата и се пресичат с горните греди, са свързани с тях чрез зарязване. На фиг. 14 е показана стреха, оформена от конзолното излизане на гредоредата, при която ъгловата греда е свързана с горните греди при пресичането им. По аналогичен начин са свързани и останалите греди.

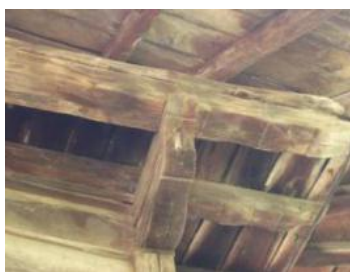
Фиг. 15. Конзолно излизане на горна греда с допълнителен подложен елемент

Характерни за района на Котел са стрехите, които са оформени в две равнини – хоризонтална и наклонена. В тези случаи горната греда на талпено-стълбовата стена излиза конзолно, за да подпре външната столица, намираща се в края на хоризонталната равнина. Освен това, за да се облекчи натоварването на конзолно излизащата част, са поставени допълнителни подложни елементи под главната греда. Връзките между конзолно излизащите елементи и столицата са осъществени с дървени клечки, ковани пирони или гвоздеи. На фиг. 15 подложният елемент е свързан с горната греда с кован пирон, а горната греда към столицата – с дървена клечка. На фиг. 16 е показан детайл за постигане на правоъгълен план на покрива при етаж с неправилна конфигурация.

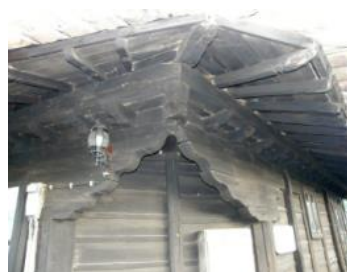
Фиг. 16. Детайл за постигане на правоъгълен план на покрива при етаж с неправилна конфигурация

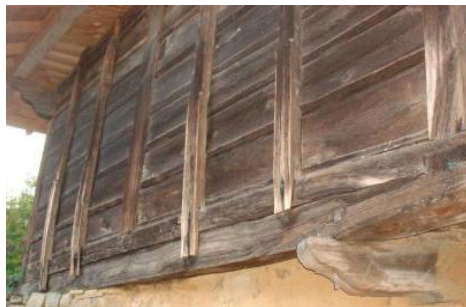
Фиг. 18. Част от притисквачите са свързани с долната греда, а друга част – с подложната греда над каменната зидария

Притисквачите са свързани с горните и долните греди чрез зарязване и от 1 до 3 бр. ковани пирони. В някои случаи връзката с пироните е както с долната греда, така и с тази под нея, която е над каменната зидария (фиг. 18). Срещат се къщи, при които притисквачите обхващат две нива (фиг. 19). Притисквачите служат и за опора на подкосите, които подпират стрехите (фиг. 19).

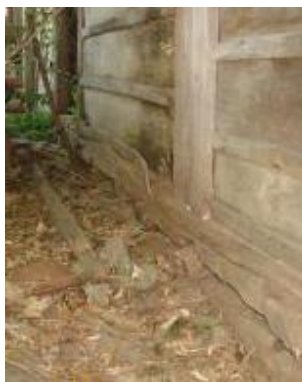
- **Дървената стена на първия етаж е много близо до нивото на терена.** Това води до изгниване на долния край на стената, в някои случаи до разместване на елементите по височина във вертикално направление (фиг. 20). Гледайки от долу нагоре, се вижда, че долният край на спонца на първия етаж е на нивото на терена и е изгнил. В горния си край се е разместил вертикално надолу, което открива слобката. Възелът в долния край на стената на втория етаж е показан в страничен изглед, от където може да се видят настъпилите деформации и разрушения. На фиг. 21 и фиг. 22 са показани други примери, на стени близо до нивото на терена.

Фиг. 21. Дървена конструкция на нивото на терена

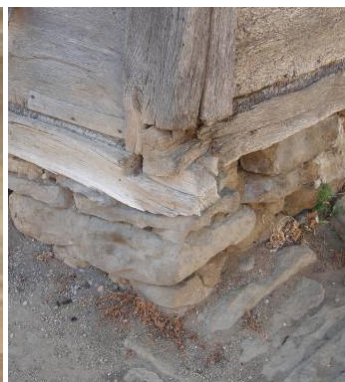
Фиг. 22. Гниене във възел долни греди-спонец, разположен близо до терена

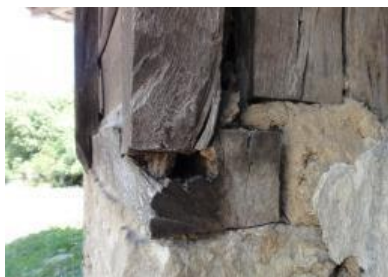
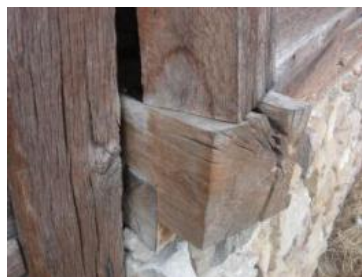
- Гниене в краищата на гредите, довеждащо до разместване на стените извън равнините им (фиг. 23, фиг. 24).

Фиг. 23. Гниене във възлите и разместване на стената извън равнината ѝ. Възелът на дясната снимка е вътрешно изгнил

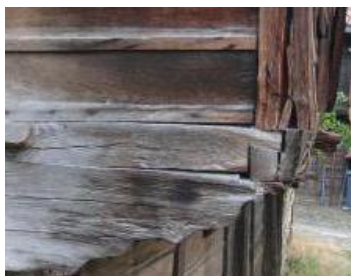
Фиг. 24. Деформация на конзолно излизащите греди и разрушение на възлите над тях

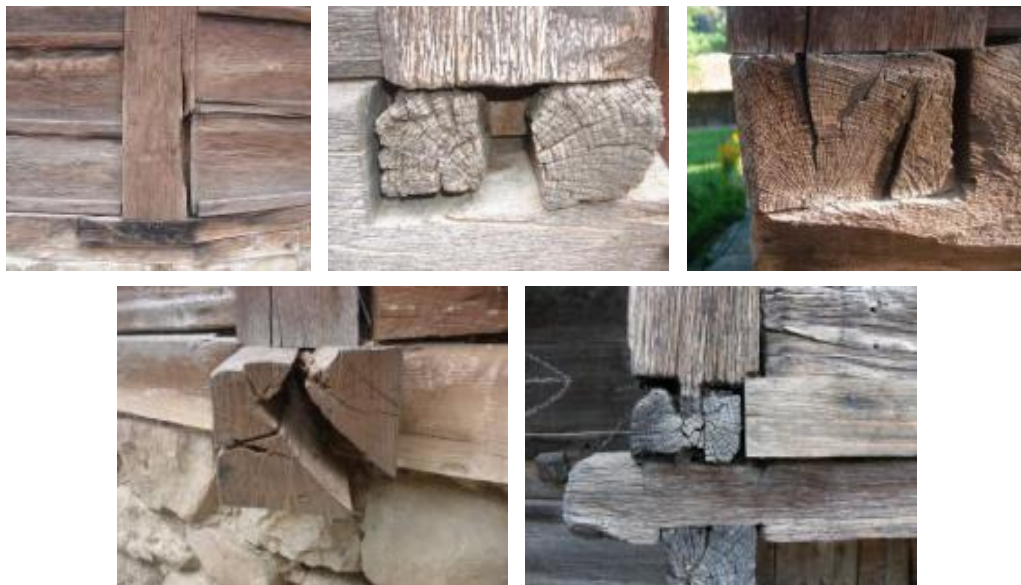
- **Разрушения на елементи в зоната на възлите.** Тук отново в някои случаи има гниене (фиг. 25).

Фиг. 25. Разрушения във възли

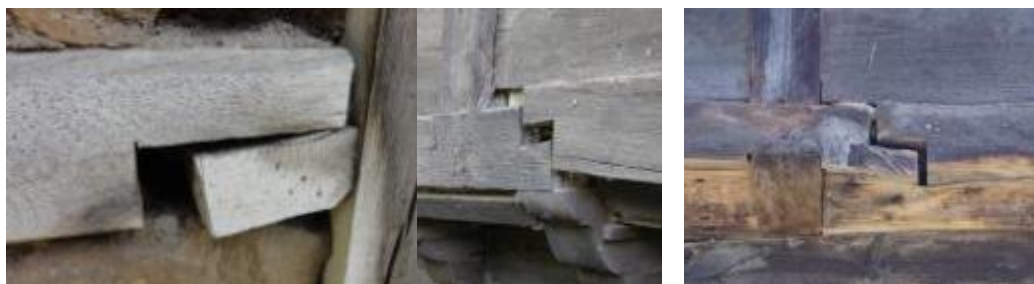
- **Разместване на сглобки** при долни греди (фиг. 26). На дясната снимка на фиг. 26 долната греда има чеп точно над гредата от подовата конструкция, а при сглобката има локална косовлакност, което е довело до деформацията.

Фиг. 26. Размествания на сглобки

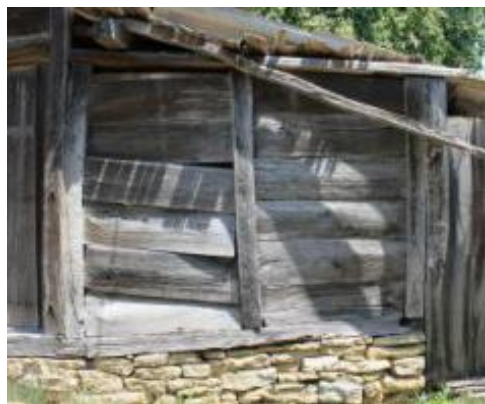
- **Разместване на талпите** и излизане от улите им, вследствие на обща деформация на стенната конструкция (фиг. 27).
- **Надлъжни пукнатини при талпите.**
- **Деформиране на талпи** извън равнината на стената (фиг. 28).

Фиг. 27. Разместване на талпи

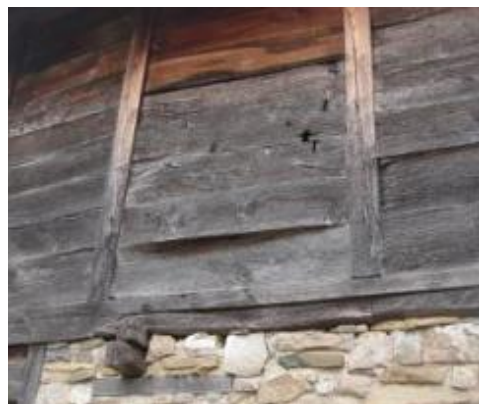
Фиг. 28. Деформация на талпа

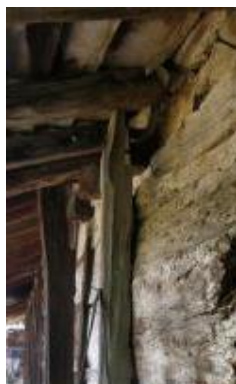
- **Нарушена връзка между притисквачи и долна и горна греда.** На лявата снимка на фиг. 29 талпите са деформирани извън равнината на стената и кованият пирон е излязъл от местоположението си.
- **Изгниване на долния край на притисквач,** поради което крайните отстояния от ръбовете на елемента до кования пирон остават много малки (фиг. 30).

Фиг. 29. Нарушени връзки между притисквачи и греди

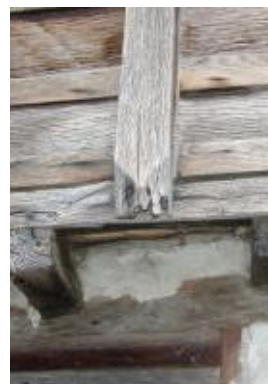
Фиг. 30. Гниещ край на притисквач
