ЕКСПЕРИМЕНТАЛНО ИЗСЛЕДВАНЕ НА УСИЛЕНИ ЗИДАНИ АРКИ, ЧРЕЗ GFRP

Е. Абдулахад¹, Й. Ценкова²

AN EXPERIMENTAL STUDY ON STRENGTHENING MASONRY ARCHES USING GFRP

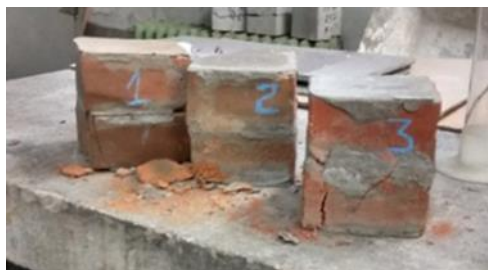
Подготвени са стандартни експериментални тела за определяне на якостта на натиск на зидарийните тела (фиг. 2) – 23,7 МПа, както и за якостта на натиск на вароциментовия разтвор (фиг. 3) – 4,15 МПа.

Фиг. 2. Опитни образци за определяне на опитните характеристики на зидарийни тела

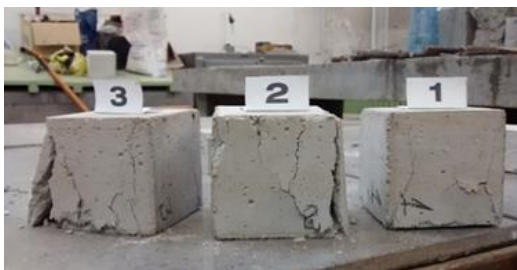
Фиг. 3. Опитни образци за определяне на характеристиките на разтвора

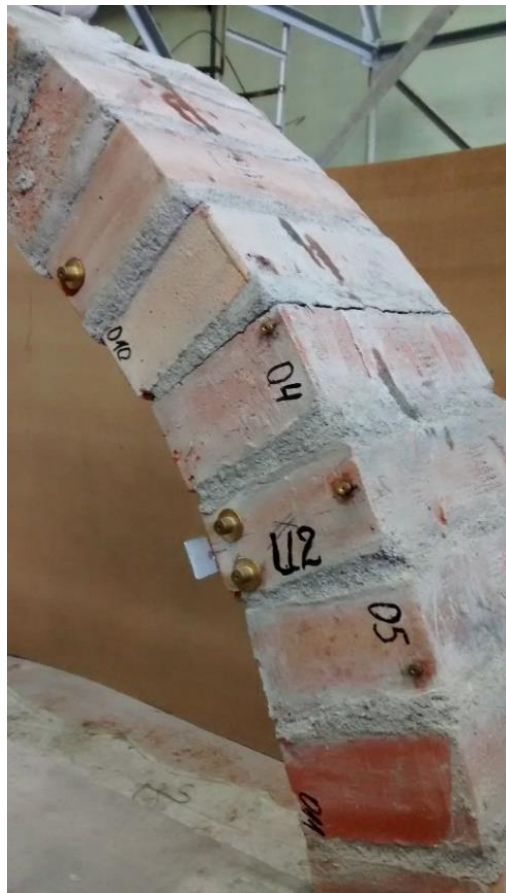
При товар от 300 kg в ляво се отваря пукнатина в разтвора между 7 и 8 тухла и две пукнатини в разтвора около тухли 13' и 14', т.е. около края на разпределения товар. При товар от 350 kg тухли 7' и 8' се отделят по разтвора между тях, образува се и пукнатина в зоната на опората. Механизмът на разрушение е симетричен.

Фиг. 4.
Пукнатина между тухли 7' и 8'

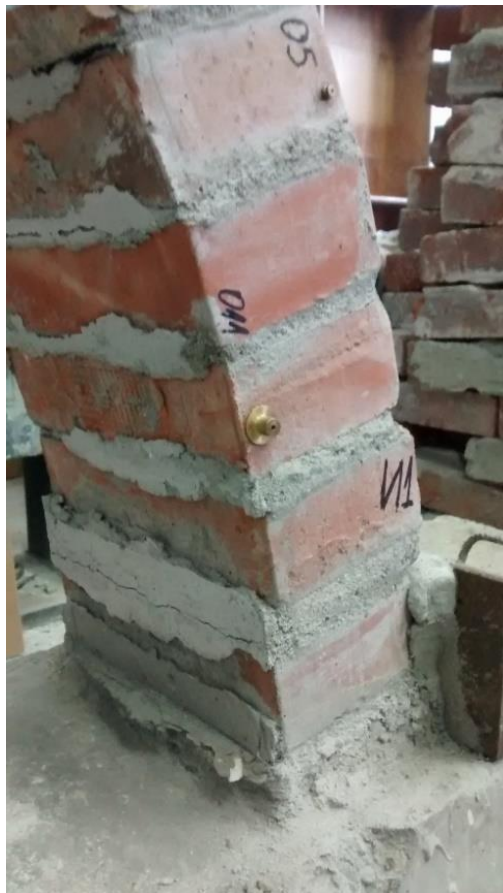
Фиг. 5.
Пукнатина в опора

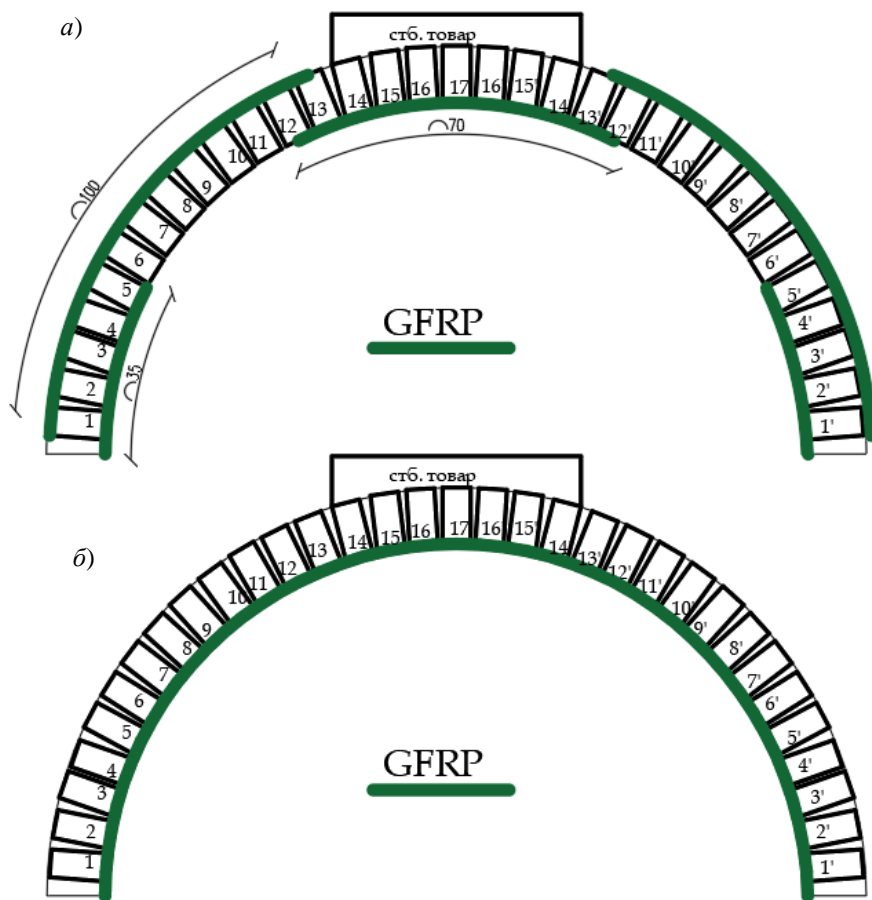
За усилване на елемента са избрани две системи на усилване, показани на фиг. 6.

Фиг. 6. Схеми на усилване на зиданата дъга:
 а) Схема 1; б) Схема 2

Разположението на усилващия плат в първата система е избрана в съответствие с моментова диаграма на елемента, а при втората схема е избрано по-лесно приложимото едностранно апликиране на усилващата система от вътрешната страна.

Изпълнен е втори вариант на усиляне на зидания елемент, в който е отстранен усилящият плат в зоната на разтвора между зидарийните тела, от изпъкналата част на елемента, това е направено с цел да се редуцира действието на усилящата система от изпъкналата част на дъговия елемент. Вдлъбнатата част на елемента е изцяло шпаклована и е усиlena с усилящ плат от еднопосочни стъклени нишки.

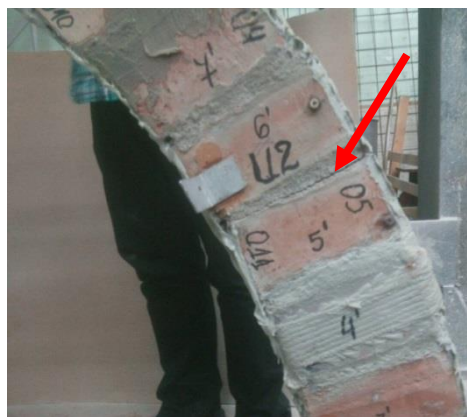
Проведено е експериментално изследване на поведението на усиления елемент като е избрана стъпка на натоварване 100 kg. При натоварване от 2,200 t се отваря малка пукнатина в разтвора в опънна зона (изпъкнала част) между тухли 5' и 6' в зоната около 1/4 от отвора на дъговия елемент. При следващите степени на натоварване се наблюдава отваряне на микропукнатини в зоната под концентрирания товар, а също и в зоната на 1/4 от отвора (тухли 5 и 6) от другата страна на първообразувалата се пукнатина отново в зоната на разтвора между зидарийните тела. Признак на разрушение на усиления елемент се проявява при реализиран товар от 3,100 t, когато пукнатината по разтвора между тухли 5' и 6' преминава непрекъснато по цялата дължина на фугата (фиг. 7).

Фиг. 7. Признак на разрушение

- Схема две е надеждна от практична гледна точка, увеличава носимоспособността на елемента около 10 пъти.
- При степен на натоварване 3,100 t се появява признак на разрушение в зоната на $\frac{1}{4}$ от отвора (фиг. 7) след което експерименталният образец, продължава да бъде натоварван до 3,900 t когато се отлепва усиляващата система в средата на елемента (фиг. 8), следователно схема 2 за усиляване е надеждна и възпрепятства крехко разрушение и след появата на признак на разрушение.

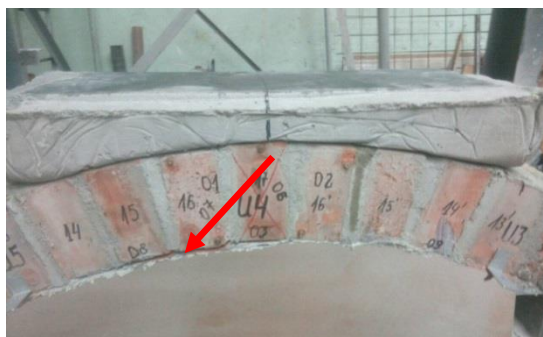
Фиг. 8. Отлепване на GRFP системата

Натоварването на дефектирания елемент продължава, като целта е да бъде проучено поведението на дъговия елемент след признак на разрушение, да бъде установен механизъм на разрушение и дали има риск от внезапно/крехко разрушение на конструкцията. Натоварването продължава до степен 3,950 t, когато усилящият плат в средната зона напълно се отлепя (в зоната на тухли 15, 16, 17, 15' и 16') (фиг. 8). Дъговият елемент не се разрушава внезапно, а се задържа благодарение на усилящата система.

- Разрушението е вследствие на отлепване на усиляващия плат в средна зона, дължащо се на развиването на пукнатини в двата края на приложеното натоварване.

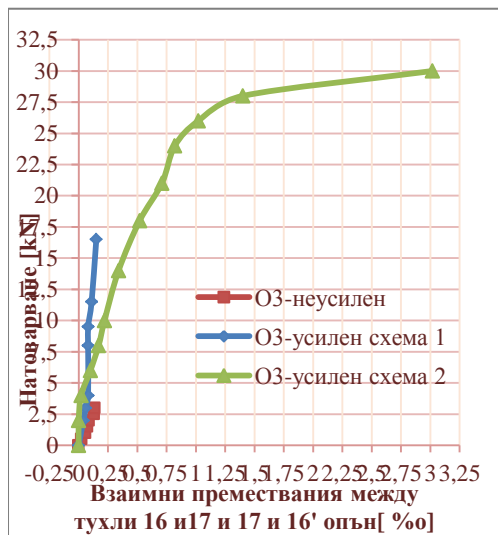
Фиг. 9. Относителни деформации в опънна зона в среда

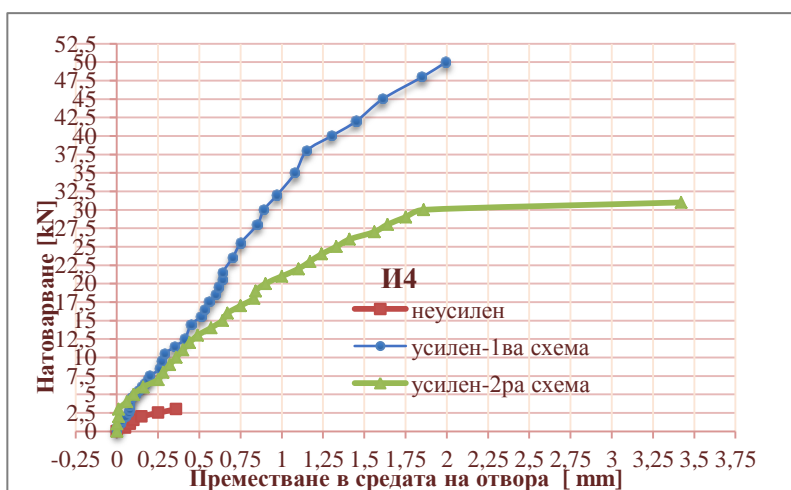
Сравнителните графики показват, че и двете усилващи системи значително намаляват преместванията на характерни точки от елемента, в сравнение с неусиления елемент.

Фиг. 11. Сравнителна графика на преместване в средата на отвора

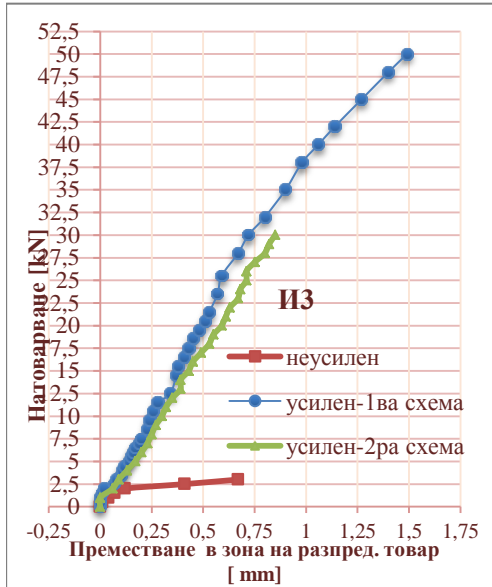
Фиг. 12. Сравнителна графика на преместване, напречно на оста на елемента под разпределения товар

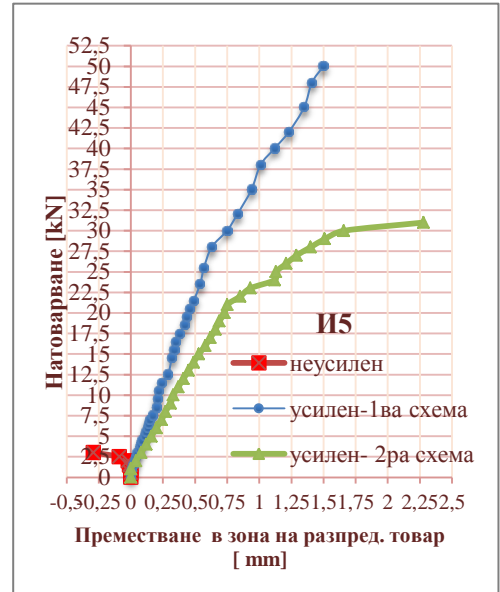
Фиг. 13. Сравнителна графика на преместване, напречно на оста на елемента под разпределения товар

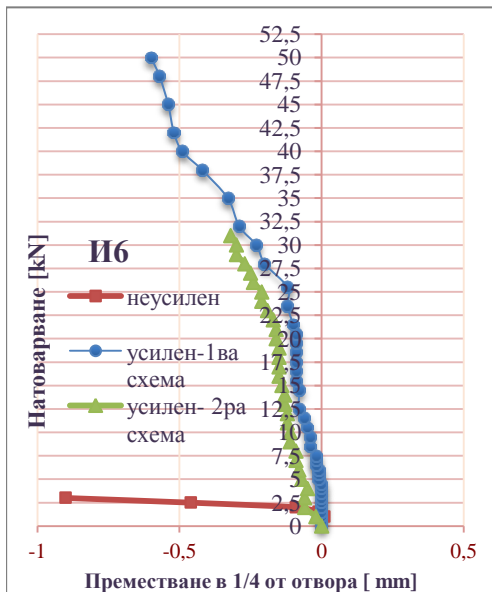
Фиг. 14. Сравнителна графика на преместване на 1/4 от отвора

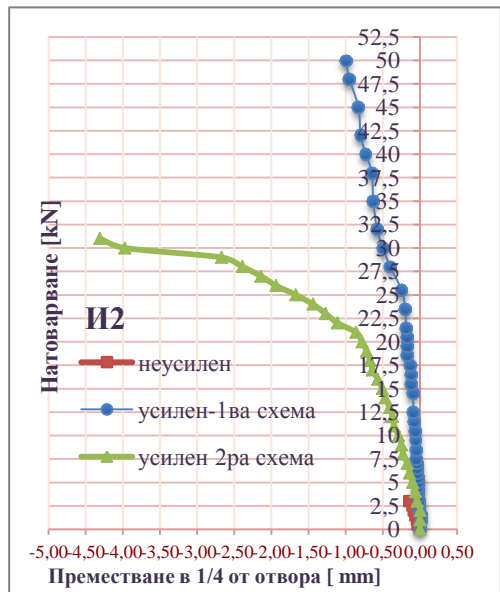
Фиг. 15. Сравнителна графика на преместване на 1/4 от отвора

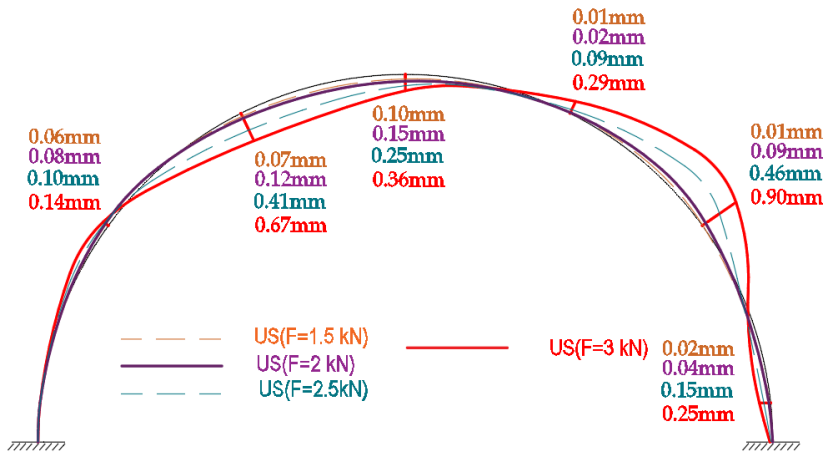
Фиг. 16. Деформирана схема на неусилен елемент

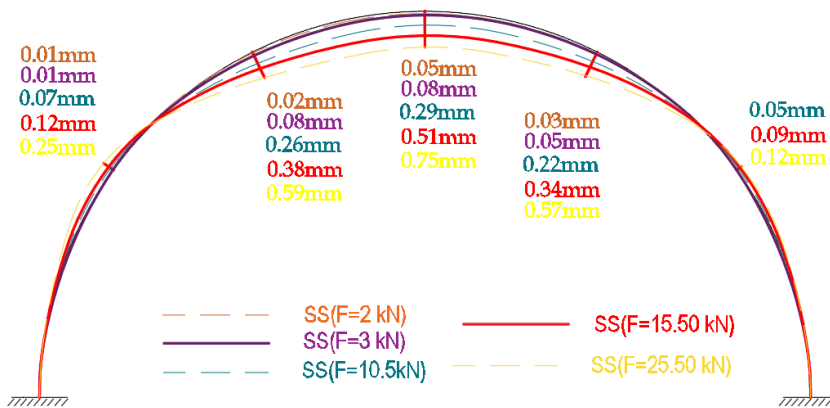
Фиг. 17. Деформирана схема на дъговия елемент, усилен по схема 1

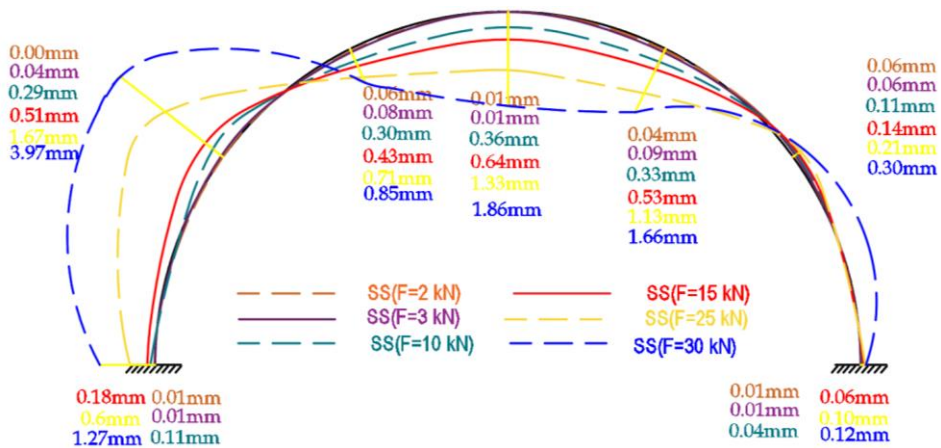
След прилагане на усилващата система по схема 2 се наблюдава преместване в зоната над опорите, особено от едната страна, което не се наблюдава в при предходните етапи на изпитване. Развиват се несиметрични деформации.

Фиг. 18. Деформирана схема на дъговия елемент, усилен по схема 2
