ИЗСЛЕДВАНЕ НА СТОМАНЕНА ОРТОТРОПНА ПЪТНА ПЛОЧА ОТ ПЪТЕН МОСТ В Р БЪЛГАРИЯ

Фиг. 1. Стоманен виадукт с ОПП по АМ Хемус 100+162+100 m

INVESTIGATION OF AN ORTHOTROPIC STEEL DECK OF A ROAD BRIDGE IN THE REPUBLIC OF BULGARIA

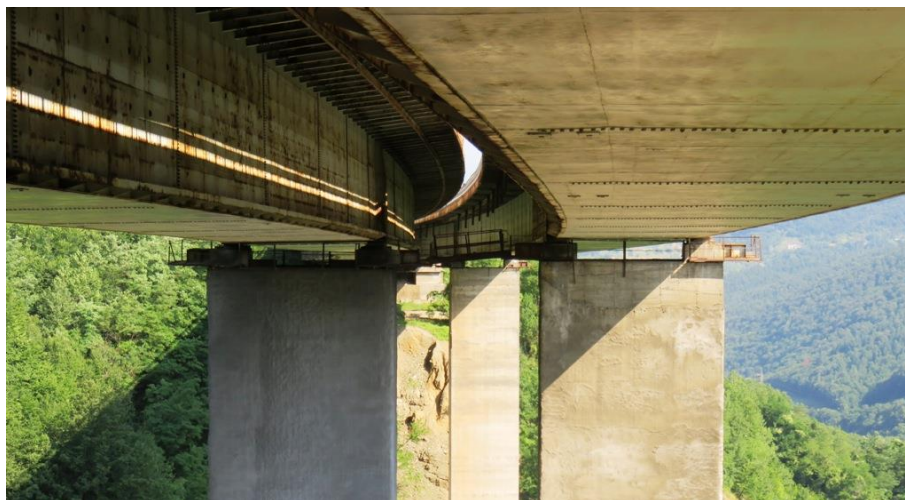
На фиг. 1 е представен стоманен мост с ОПП (по-нататък за краткост ще се означава като Виадукт 2) на km 37+000 по АМ Хемус. Въведен е в експлоатация през 1985 г. [3]. Върхната конструкция представлява непрекъснатата подпърна стоманена кутия с отвори 100+162+100 m (максималният отвор 162 m към момента е рекорден за гредови мостове в Р България). Пътната конструкция представлява стоманена ОПП с плоски надлъжни ребра, която с оглед на осигуряване на необходимия габарит излиза конзолно от двете страни на главната кутия. Върхната конструкция е изградена по метода на надлъжно избутване (лансаж) при използване на една временна опора.

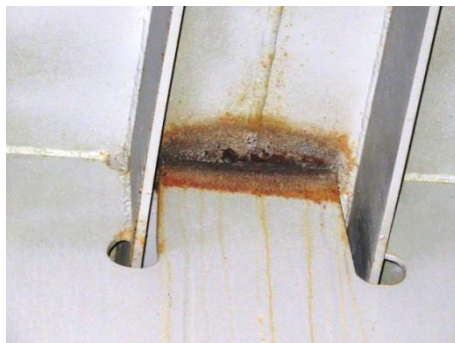
Регистрирани са локални корозионни огнища, които основно са вследствие от липсата на херметичност на кутията и конденз – фиг. 3, фиг. 4 – и други. Следва да се отбележи, че детайлът на преминаване на надлъжните ребра през стеблото на напречните греди чрез едностранен изрез (фиг. 3) е неблагоприятен с оглед на уморното поведение [8].

Фиг. 3. Премахване на надлъжните ребра през стъблото на напречната греда

Изследваният виадукт с ОПП е възможно да бъде приведен към съвременните нормативни изисквания след адекватни конструктивни мероприятия за удължаване на експлоатационния срок и реализиране на местно усилване в определени локални зони от ОПП.

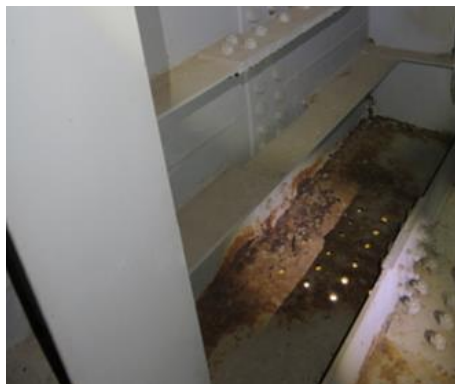
Фиг. 4. Корозия във вътрешността на кутията около отвори

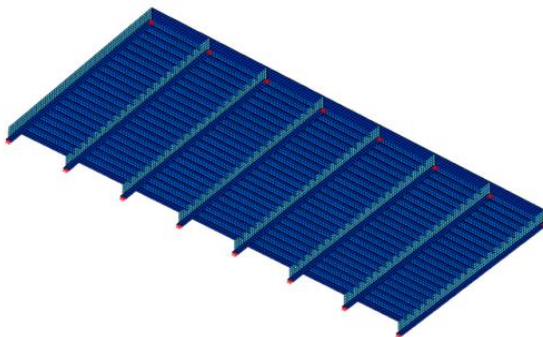
За изследване на напрегнатото и деформирано състояние на избран фрагмент от ОПШ е разработен 3D модел по МКЕ, с черупкови крайни елементи с по 6 степени на свобода във всеки възел, представен на фиг. 5.

Фиг. 5. Модел по МКЕ на фрагмент от ОПШ на Виадукт 2

Проведено е изчисление за определяне на максималните нормални напрежения в надлъжното ребро от осовите сили, дефинирани в ТМ1 (условно означени с LM1-TS). Изчислителната проверка за якост има вида:

$$\eta_{1,LM1-TS} = \frac{\sigma_{\max,LM1-TS}}{f_{yd}} = \frac{325,32 \text{ MPa}}{313,00 \text{ MPa}} = 1,04 > 1. \quad (\text{F.1})$$

Проверката за якост не е удовлетворена за разглеждания участък, като дефицитът от носеща способност ще се увеличи при отчитане на нормалните напрежения от равномерно разпределената компонента от полезен товар (LM1-UDL), както и напреженията от собствено тегло и от глобална работа на връхната конструкция.

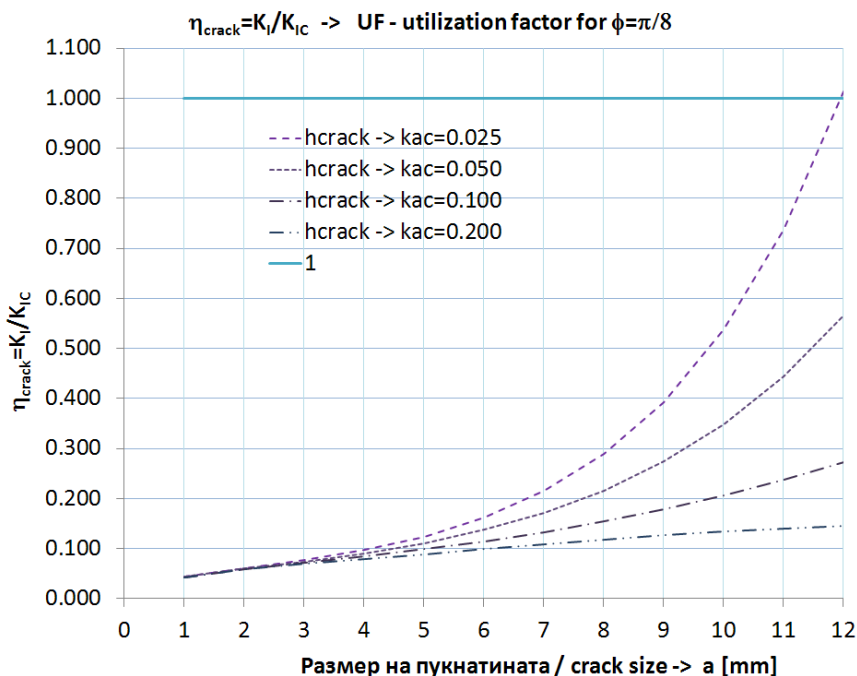
На фиг. 7 е представена графика на η_{crack} при различни размери и конфигурации на възникнала полуелиптична пукнатина за неблагоприятна стойност на ъгъла $\phi = \pi/8$, дефиниращ съответна точка от фронта на пукнатината. Очаквано нарастването на $k_{ac} = a/c$ води до по-благоприятни резултати, като от изследваните ситуации проверката за крехко разрушение не е удовлетворена само за $k_{ac} = 0,025$. Максималната стойност на $\eta_{crack} = 1,013$ се достига при $k_{ac} = 0,025$ и $a = 12$ mm. В заключение, от изследването на пукнатиноустойчивостта с модел на полуелиптична пукнатина резултатите са задоволителни.

Фиг. 7. Криви на η_{crack} във функция на a

Проведено е изследване на пукнатиноустойчивостта на пътната стоманена плоча при приемане за възникнала полуелиптична уморна пукнатина с различни съотношения на размерите, като най-бщо резултатите от проведените анализи показват задоволително поведение. Изследвания по методите на ЛЕМР могат да дадат обща информация относно вероятността от достигане на крехко разрушение при дефекти с определена конфигурация и размери, които след съответно задълбочаване и разширяване могат да се използват за планиране на дейности по поддръжката на стоманени мостове с ОПП.
