КОНСТРУКТИВНО И ТОПЛОТЕХНИЧЕСКО ОБСЛЕДВАНЕ НА ЕЛЕМЕНТИ НА ЕДРОПАНЕЛНА ЖИЛИЩНА СГРАДА

Л. Хрисчев¹, Б. Петров², Р. Орлинов³, К. Спасов⁴

INVESTIGATION OF STRUCTURAL ELEMENTS OF LARGE PANEL BUILDING

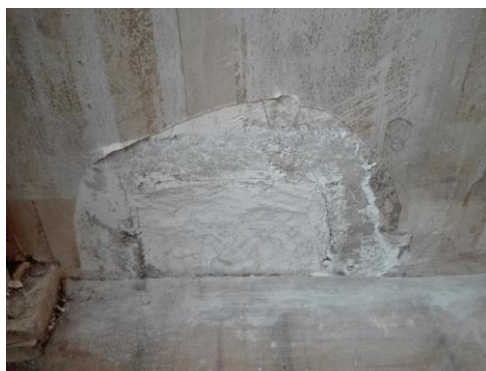
Фиг. 5. Общ вид на разкрито дюбелно съединение

В рамките на обследването са изследвани и е определена вероятната якост на натиск на бетона в следните елементи: дюбелно съединение на фасаден калканен панел – 2 бр.; фасаден калканен панел – 2 бр.; дюбелно съединение на вътрешен носещ панел – 4 бр.; вътрешен носещ панел – 4 бр.; подов панел; сутеренна стена.

№	Вид на елемента	Средна вероятна якост, МПа
1	Дюбелно съединение на фасаден калканен панел	26,0
2	Фасаден калканен панел	36,3
3	Дюбелно съединение на фасаден калканен панел	27,5
4	Фасаден калканен панел	33,6
5	Дюбелно съединение на напречен носещ панел	30,8
6	Вътрешен напречен носещ панел	32,8
7	Дюбелно съединение на напречен носещ панел	27,7
8	Вътрешен напречен носещ панел	31,7
9	Подов панел	33,1
10	Дюбелно съединение на надлъжен носещ панел	25,9
11	Надлъжен носещ панел	43,2
12	Дюбелно съединение на надлъжен носещ панел	33,5
13	Надлъжен носещ панел	42,2
14	Сутеренна стена	29,0

Получените резултати показват, че вероятните якости на натиск в изследваните зони отговарят на изискванията за тази номенклатура. Ясно се вижда разликата в якостите на дюбелните съединения и самите панели. Вероятната якост на натиск на панелите е от порядъка на 31,7 МПа до 43,2 МПа, докато якостта в дюбелните съединения е от 26,0 МПа до 30,8 МПа. По-високите стойности на якостта на панелите се дължат на заводското им производство, подлежащо на строг контрол на качеството. Якостта на натиск на сутеренните стени също удовлетворява изискванията на проекта на конкретната сграда. Следва да се отбележи, че определената вероятна якост на натиск на бетона в дюбелните съединения и в панелите, при други извършвани обследвания, е от същия порядък. Така например, за конкретна сграда, изпълнена по системата Бс-69-Сф, определена та вероятна якост на натиск на бетона в дюбелните съединения е в диапазона от 29,4 МПа до 41,5 МПа [7].

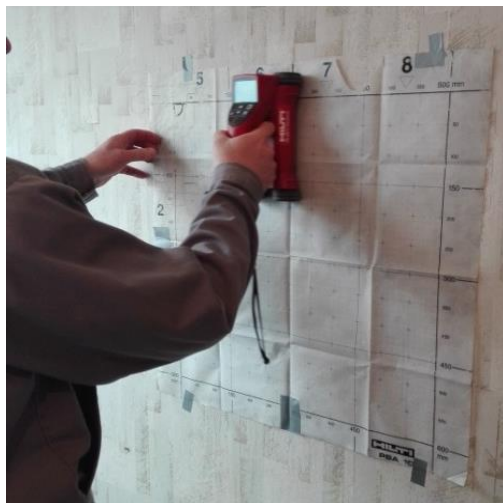
Фиг. 7. Площно сканиране на носещ стенен панел

След проведените изследвания на горепосочените места, се установиха местоположението и диаметърът на вложената армировка. Определено е също, че специално за обследваните панели, бетонното покритие е достатъчно. В носещите панели бе установена армировъчна мрежа с диаметър 6 mm, с разстояние между вертикалните пръти 35 cm и 60 cm между хоризонталните пръти. В зоните на дюбелните съединения е констатирано наличието на четири пръта с диаметър 25 mm. Зоната над вратата на надлъжния носещ панел е усилена с диагонално разположена армировка. В подовите панели бе констатирана армировъчна мрежа с диаметър на прътите 5 mm и разстояние между тях от порядъка на 10 – 12 cm. Извършеният анализ и сравняване с архивна проектна документация за базовата номенклатура Бс-69-Сф показва, че не се наблюдават съществени отклонения от проектното местоположение и диаметъра на армировката.

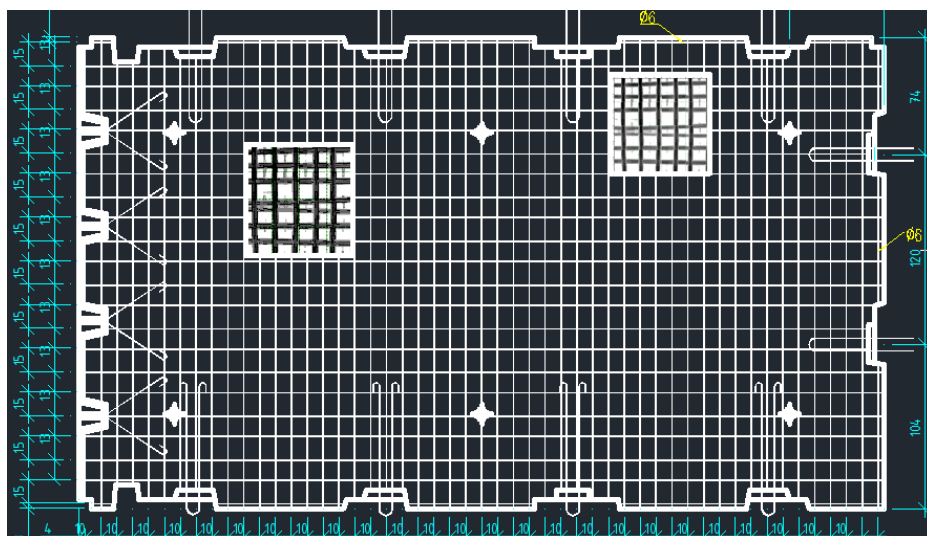
Фиг. 10. Армировъчен план на подов панел

На базата на проведените изследвания, и с използването на посочената по-горе архивна проектна документация е направен опит за възстановяване на армировъчни плановете на обследваните елементи, някои от които, с нанесени върху тях резултати от сканирането, са представени на фиг. 10 и фиг. 11.

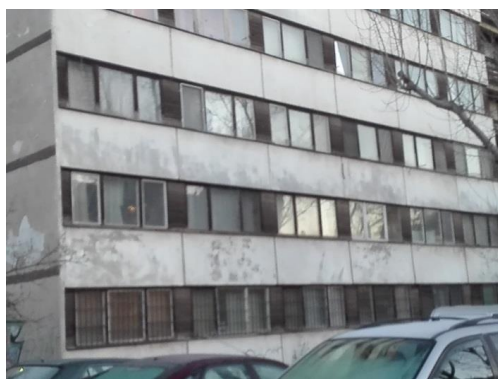
Фиг. 12. Снимка на обследваната сграда

Въпреки че не са обследвани всички фасадни елементи на сградата, получените резултати и техният анализ показват, че се констатира зони със значително топлопреминаване. Характерен топлинен мост се наблюдава в зоните по контура на фасадните калканни панели, където те се състоят само от слой стоманобетон (фиг. 15). Сравнително малки разлики на температурата, по външните и вътрешните повърхности се наблюдават и по фасадните панели, които са с отвори за прозорци. Също така дограмата на сградата е в незадоволително състояние, поради което големи загуби на топлина се реализират именно през нея.
